Tilstandsrapport

Østregate 104D , 2317 HAMAR

Befaringsdato: 22.04.2026

Autorisert foretak: E&K TAKST AS

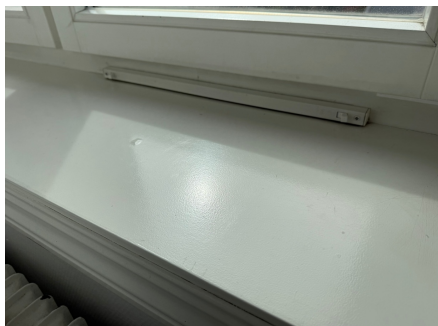
Beskrivelse

Felles mekanisk avtrekksventilasjon fra bad, og periodevis mekanisk avtrekk fra kjøkken. Naturlig tilluft fra spalteventiler i vinduer.
