# TILSTANDSRAPPORT

Adolph Bergs vei 14  
5089 BERGEN

29.09.2025

Befaring utført den 28.09.2025 av:

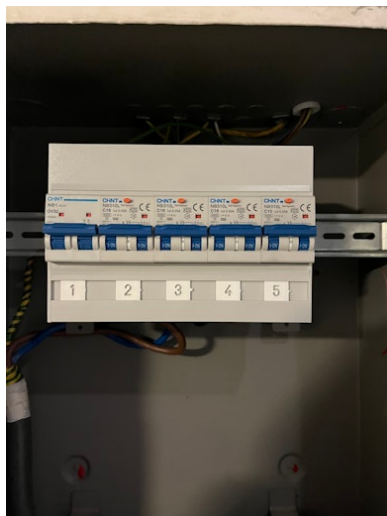
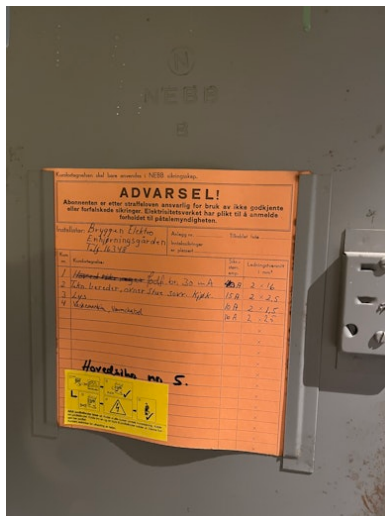
## Bilde

Det er likevel foretatt en enkel vurdering av anlegget basert på selgers informasjon og besiktelse av synlige deler i boligen. Undersøkelsen er basert på spørsmål og punkter fra forskriften Tryggere Bolighandel som ble vedtatt 01.01.2022.
