# Tilstandsrapport

Rekkehus

Gråspurvvegen 58, 2209 KONGSVINGER

Befaringsdato: 24.02.2026

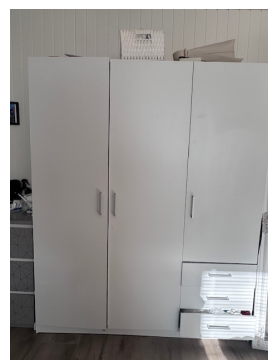
## TG 1 Andre innvendige forhold

Garderobeskap i ett soverom. Boder med plassbygde hyller.

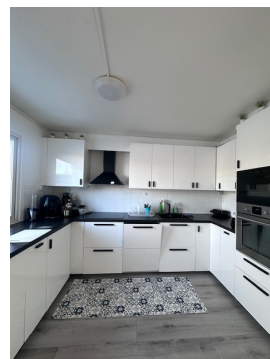
### ! TG 1 Overflater og innredning

"Nyere" hesteskoformet kjøkkeninnredning. Melaminbelagte skrog. Slette høyglansfolierte dører og fronter. To høyskap. Laminat benkeplate med nedfelt oppvaskkum m/1-greps blandebatteri (løst -TG 2). Kitschen Wall mellom benk og overskap. Innebygget platetopp, stekeovn, mikrobølgeovn, oppvaskmaskin og kjøle/frysenskap. Ventilatorhette m/kullfilter over platetopp.
