Triangelveien 12, 3157 BARKÅKER

**Svært romslig familiebolig i rolig område. Nærhet til skole, barnehage og butikk. Garasje! Lave omkostninger!**

17.10.2025

# Tilstandsrapport

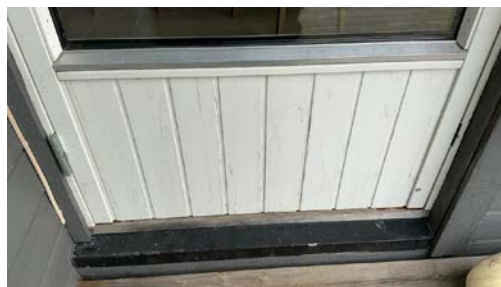
Balkongdøren har værslitasje i form av oppsprukket maling

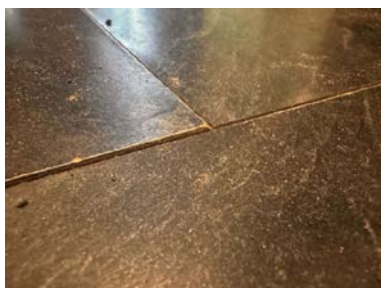
Svelling i laminatgulv i entré

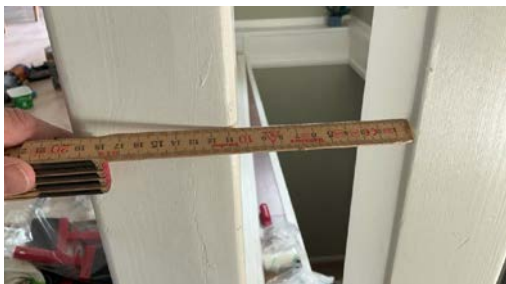
Et par steder er det registrert at åpningen i rekkverket overstiger 10 cm.

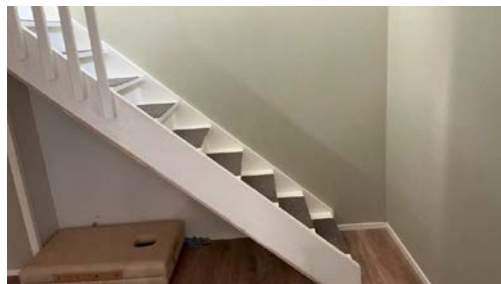
Mangler rekkverk i trapp

- Rekkverk må monteres for å lukke avviket.

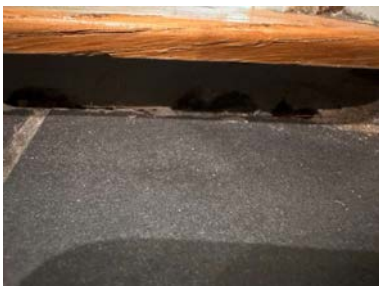
Hull i silikonfuge under dørteskel

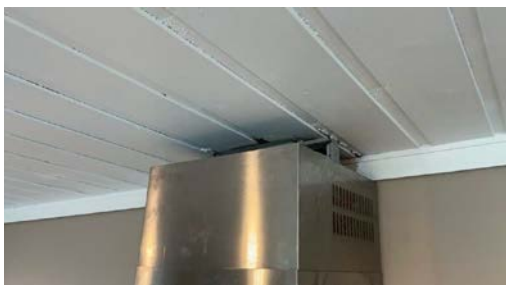
Viftekapen går ikke helt opp til taket.

Kjøper må selv vurdere tiltak med å kappe taklister og føre kappen helt til taket, da forholdet anses som kosmetisk.
