# Tilstandsrapport

Enebolig

Tranevegen 1, 2032 MAURA

Befaringsdato: 10.04.2025

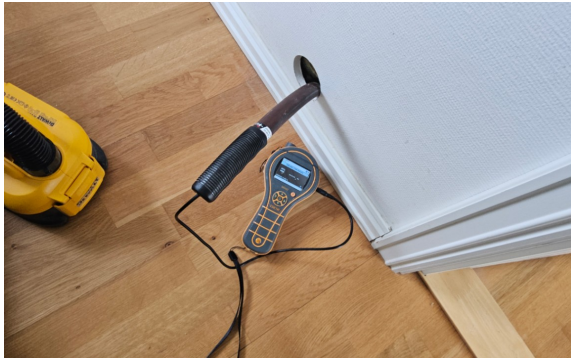
Hulltaking er foretatt uten å påvise unormale forhold. Hulltaking er foretatt på soverom. Fuktkvotemåling (vekt%) i konstruksjonen ble målt til 0-6.

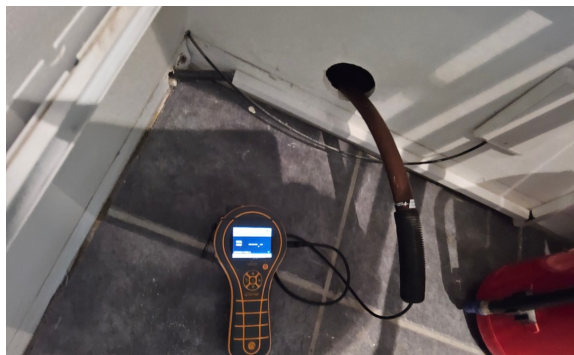
Hulltaking er foretatt uten å påvise unormale forhold. Hulltaking er foretatt i gang. Fuktkvotemåling (vekt%) i konstruksjonen ble målt til 0-6.

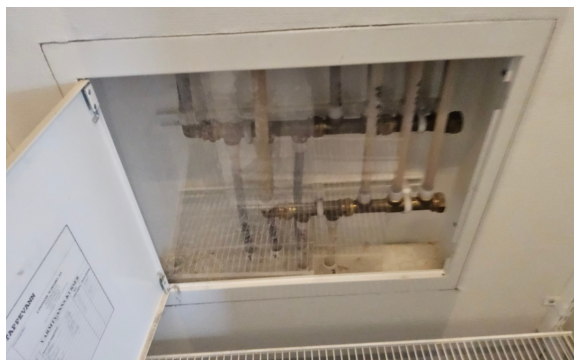
#### ! TG 1 Vannledninger

Innvendige vannledninger er av plast (rør i rør). Det er besiktiget i rørskap.

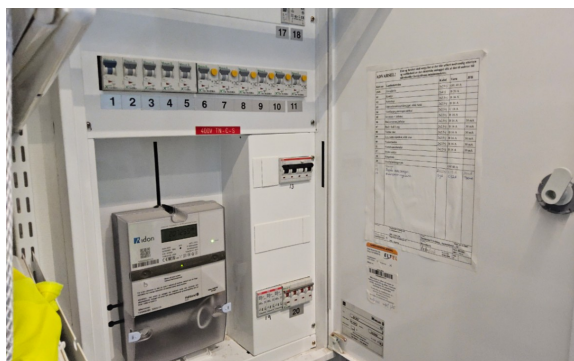
**Ja** Det foreligger dokumentasjon fra det utførende installasjonsfirmaet av nyanlegget, og tilleggsarbeider. Imidlertid er enkelte samsvarserklæringer over 5 år gamle, og det finnes ingen el-tilsynsrapport fra de siste 5 årene. Derfor anbefales det en generell gjennomgang av det elektriske anlegget av en kvalifisert el-fagmann, i henhold til NEK 405-2. Dette vil sikre at anlegget oppfyller gjeldende sikkerhetsstandarter og forskrifter. Det er eierens ansvar å sørge for at det elektriske anlegget til enhver tid oppfyller og tilfredsstiller kravene i forskrift om elektriske lavspenningsanlegg (FEL) og NEK 400. Anlegget skal oppfylle de standardene som gjaldt på etableringstidspunktet, men eventuelle oppgraderinger eller endringer må oppfylle dagens standarder.
