# Tilstandsrapport

Fritidsbolig

Daskerudvegen 59, 2166 OPPAKER

Befaringsdato: 03.06.2025

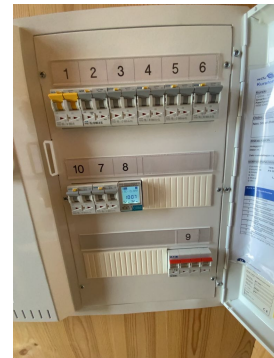
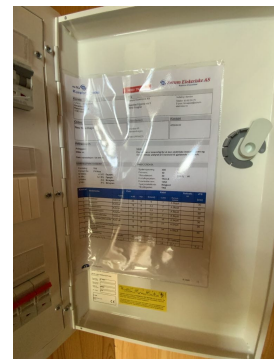
Med tanke på fremlagt dokumentasjon og utførte sjekkpunkter er anlegget vurdert til TG 1, men det tas særskilt forbehold for underliggende feil og mangler som ikke kan kontrolleres grunnet skjult i konstruksjonen.
