Tilstandsrapport

Enebolig

Setskogveien 1616, 1954 SETSKOG

Befaringsdato: 21.10.2024

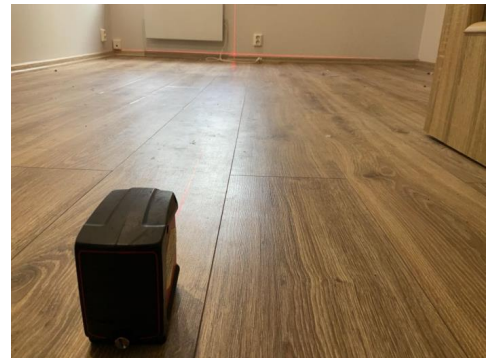
Vurdering av avvik:

- Det er påvist fuktskader i etasjeskiller
- Målt høydeforskjell på mellom 10 - 20 mm innenfor en lengde på 2 meter. Tilstandsgrad 2 gis med bakgrunn i standardens krav til godkjente måleavvik.

Det har tidligere vært vannlekkasje i boligen.

Det ble gjort fuktmålinger med stikkelektroder i skjøter på laminatgulv i

1. etasje og det ble målt høye fuktverdier i gulvet.

Gulvet er vannskadet.

Skaden må utbedres.

- For å få tilstandsgrad 0 eller 1 må høydeforskjeller rettes opp. Ytterligere undersøkelser må foretas for å få kartlagt omfanget for utbedring.

Kostnadsestimat: 100 000 - 300 000

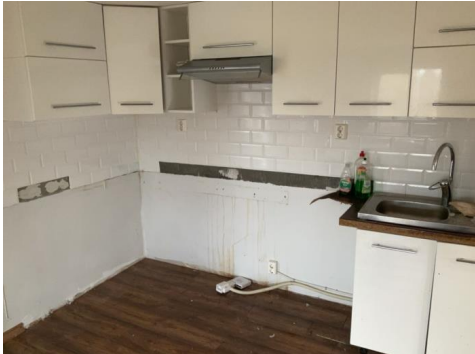
1. ETASJE > STUE/KJØKKEN

! TG 1 Avtrekk

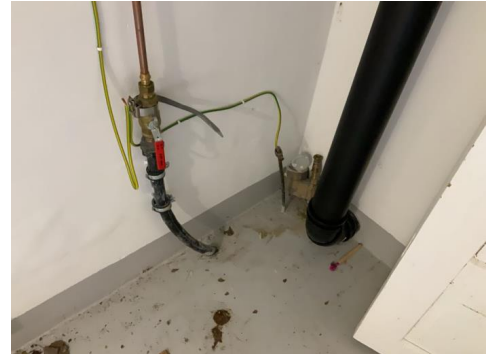
Utvendige avløpsrør antas av plast. Utvendige vannledninger er av plast (PEL). Alder er ukjent og bør undersøkes nærmere.

Boligen er tilknyttet offentlig vann og avløp via private stikkledninger.
