Setskogveien 1616, 1954 SETSKOG

**Lys enebolig med romslig tomt,
terrasse og garasje.**

Befaringsdato: 21.10.2024 Rapportdato: 23.10.2024 Oppdragsnr.: 10816-24004 Referansenummer: GE2051

Tilstandsrapport

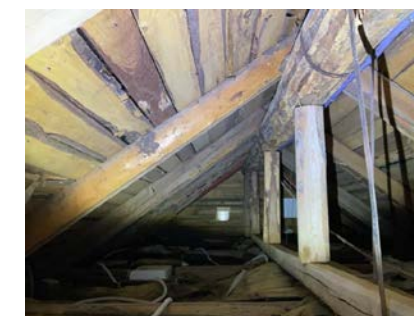
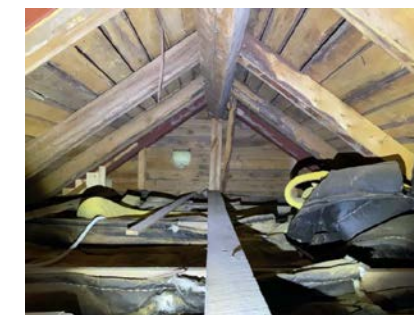
- Utvendig > Takkonstruksjon/Loft - Sperrekonstruksjon/saltak av tre med kaldloft/kryploft. Undertak av trebord. Loftet har adkomst via loftsluke. Loftet ble begrenset besiktiget fra loftsluken. Vurdering av avvik: Loftsluken er enkel og uisolert og vil ha varmetap. Det er begrenset med isolasjon på loftet generelt. Konsekvens/tiltak: Det bør etableres tett og isolert loftsluke. Loftet bør etterisoleres.

Det bør etableres tett og isolert loftsluke.

Loftet bør etterisoleres.

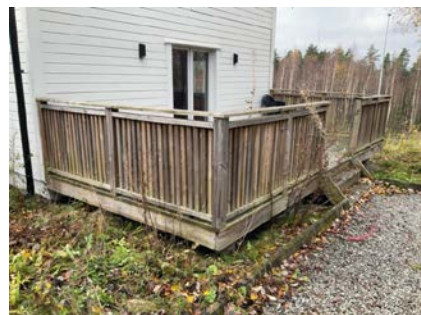
- Utvendig > Terrasse - Terrasse i trekonstruksjon på punktfundamentering. Spaltegulv av tre og rekkverk i trekonstruksjon. Vurdering av avvik: • Konstruksjonene har skjevheter. Konsekvens/tiltak: Lokal utbedring må utføres.

Konsekvens/tiltak

- Lokal utbedring må utføres.

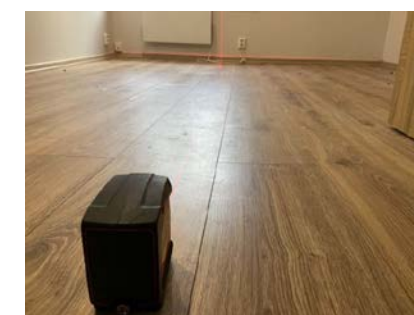
- For å få tilstandsgrad 0 eller 1 må høydeforskjeller rettes opp. Ytterligere undersøkelser må foretas for å få kartlagt omfanget for utbedring.

Kostnadsestimat: 100 000 - 300 000

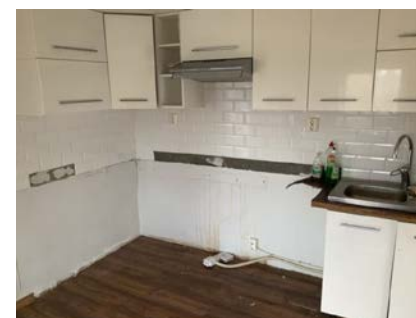
Vurdering av avvik:

- Det er påvist at overflater/kjøkkeninnredning har omfattende skader.

Kostnadsestimat: 100 000 - 300 000
