Syrinveien 17, 3158 ANDEBU

Tilstandsrapport

Enebolig
Syrinveien 17, 3158 ANDEBU
SANDEFJORD kommune
gnr. 218, bnr. 137

Befaringsdato: 10.02.2025 Rapportdato: 13.02.2025 Oppdragsnr.: 21248-1488 Referansenummer: LP1242

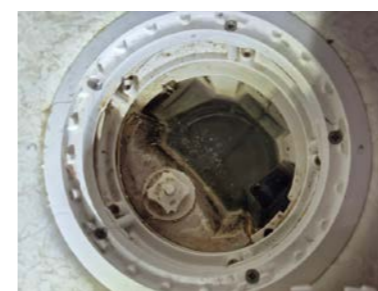
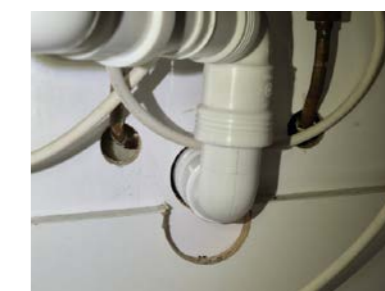
1. ETASJE > BAD

- Det er påvist mangelfull/feil utførelse rundt rørgjennomføringer e.l. som gir fare for fukt i konstruksjonen i våtsone.

Ikke tette rørgjennomføringer under vask.

- Det må foretas lokale tiltak for å utbedre utettheter på våtrommet.

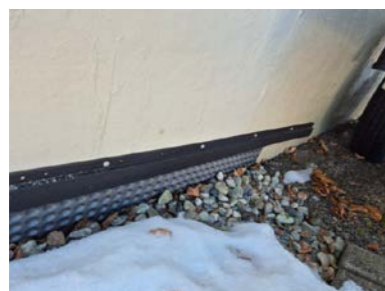
Mangler vorteplast på store deler av garasjen.

Nedløpsrør som går mot garasje anbefales å føres i rør ut i terreng.
