# Tilstandsrapport

Del av tomannsbolig

Gjerdestykket 38, 4270 ÅKREHAMN

Befaringsdato: 08.09.2025

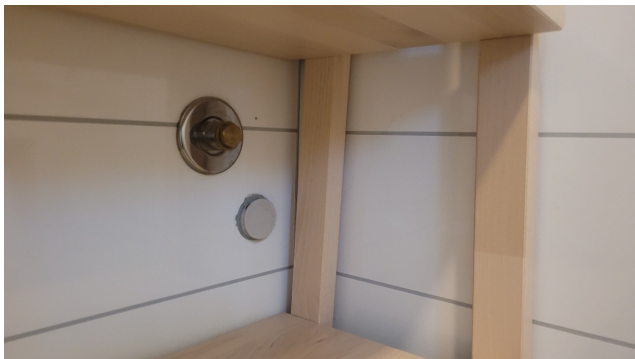
Badet har innredning med nedfelt servant, gulvstående toalett, opplegg for vaskemaskin og plassbygd dusj. Fremstår som godt vedlikeholdt.

Opplegg for vaskemaskin.
