Tilstandsrapport

Enebolig

Blørstadkollen 4 , 4626 KRISTIANSAND S

Befaringsdato: 21.05.2026

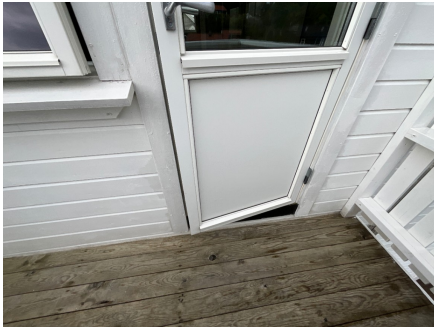
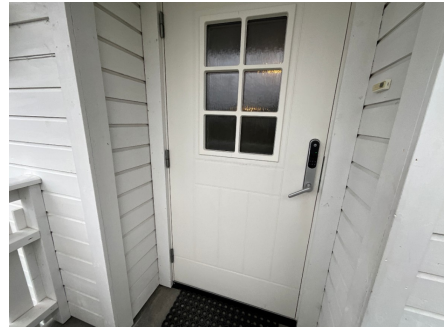
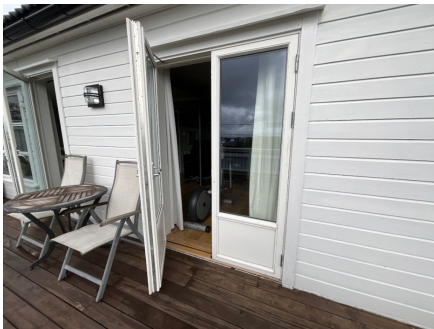
Bygningen har malte ytterdører og malte balkongdører i tre. Ytterdør og verandadør er funksjonstestet for heng i hengsler og tetting, uten å finne nevneverdig avvik. Årlig justeringer av dører må forventes.

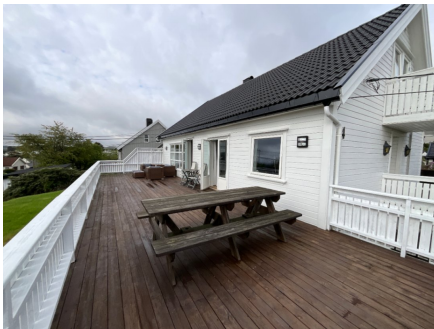
TG 1 Balkonger, terrasser og rom under balkonger

Veranda med utgang fra stue. Dekke av terrassebord. Rekkverk av tre.
Balkong med utgang fra soverom. Dekke av terrassebord. Rekkverk av tre.

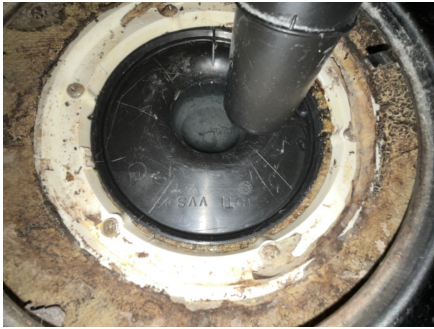
1. ETASJE > BAD

TG 2 Sanitærutstyr og innredning

Hulltaking er foretatt uten å påvise unormale forhold. Hulltaking er foretatt i gangen. Fuktkvotemåling (vekt%) i konstruksjonen ble målt til 6.

Hulltaking gir begrenset adgang til visuell kontroll/måling av et lokalt område på badet, og det kan dermed ikke med sikkerhet utelukkes at det foreligger skjulte avvik eller skader i øvrige deler av konstruksjonen.

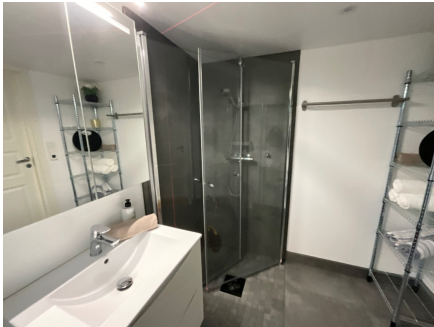
KJELLER > VASKEROM

TG 1 Overflater Gulv

Det er flislagt gulv med elektriske varmekabler. Det er ca 30 mm. høydeforskjell fra flis ved dør til slukrist. Oppkant ved dør.

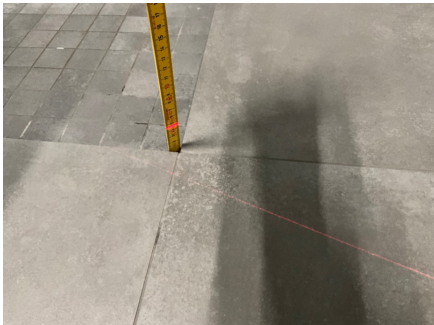
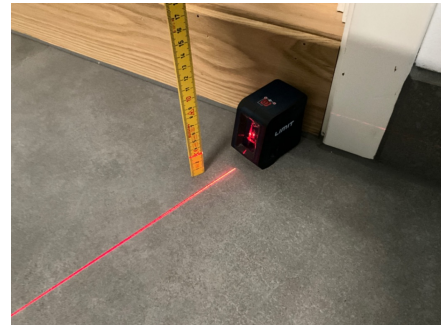
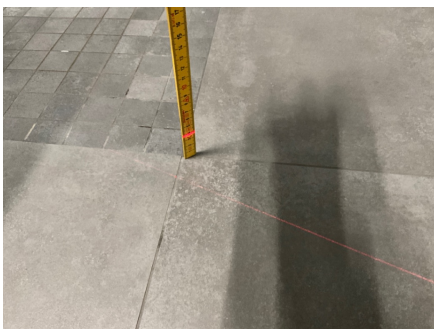
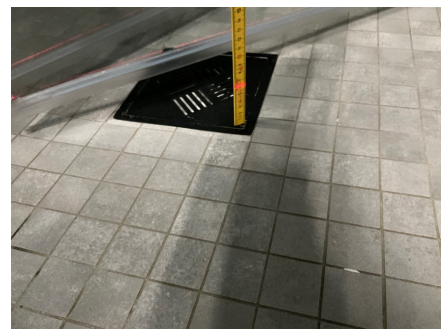
KJELLER > VASKEROM

TG 1 Sluk, membran og tettesjikt

Det er plastsluk og smøremembran med dokumentert utførelse.

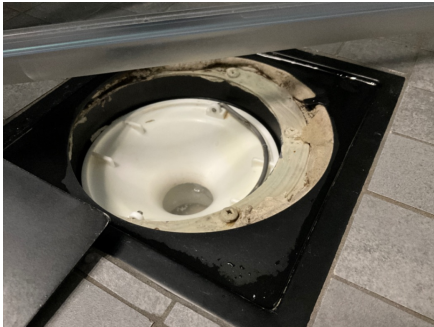
KJELLER > VASKEROM

! TG 1 Sanitærutstyr og innredning

Hulltaking er foretatt uten å påvise unormale forhold. Hulltaking er foretatt i gangen innbak våtsone for dusjen. Fuktkvotemåling (vekt%) i konstruksjonen ble målt til under 6.

Hulltaking gir begrenset adgang til visuell kontroll/måling av et lokalt område på badet, og det kan dermed ikke med sikkerhet utelukkes at det foreligger skjulte avvik eller skader i øvrige deler av konstruksjonen.

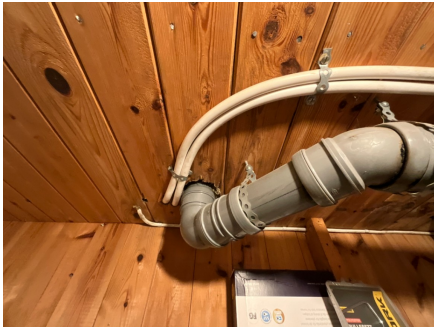
TG 2 Avløpsrør
