Salgsobjekt: Enebolig
Eierform: Eiet
Byggeår: 1959
BRA-i/BRA Total 172/172 kvm
Tomtstr.: 924 kvm
Soverom: 2
Antall rom: 3
Gnr./bnr. Gnr. 14, bnr. 266
Oppdragsnr.: 1411260135

Familievennlig enebolig med flotte uteplasser - Pergola - Nytt tak 2020 - Rolig beliggenhet

Befaringsdato: 21.05.2026

Rapportdato: 22.05.2026

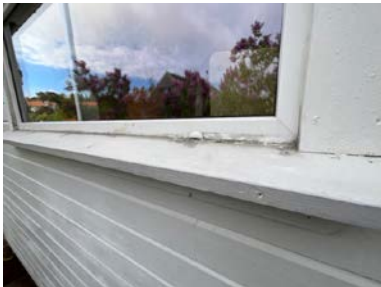
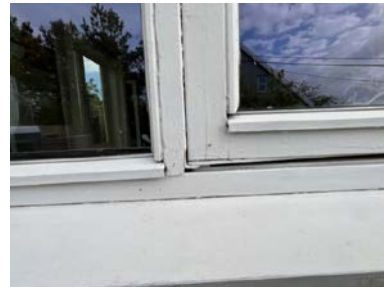
Liten skade på det ene vinduet.

- Det er påvist avvik rundt innsettsdetaljer.
- Karmene i vinduer er slitte og det er sprekker i trevirket.

Vinduer av eldre dato er mer utsatt for vanninntrenging og kald trekk. Fare for punktering da isolerglass har oppnådd hele sin levetid. Anbefaler å montere beslag under vinduene slik at vann ikke kan trekke inn bak kledningen.

- Det må foretas lokal utbedring.

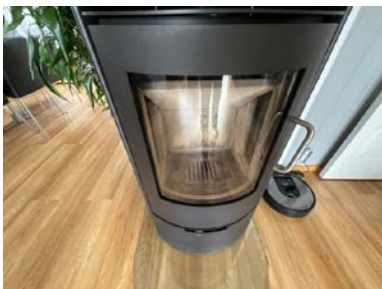
Eldre piper kan bli mer utsatt for sprekker, lekkasjer eller andre skader, noe som kan føre til funksjonsfeil eller behov for reparasjoner.

Eldre pipeløp har økt risiko for slitasje i innvendig foring, fuger og overganger. Over tid kan dette medføre redusert tetthet, svekket trekk eller behov for rehabilitering. Selv om det ikke er registrert tegn til akutt funksjonssvikt ved befarings, må aldersrelatert nedbrytning og økt vedlikeholdsbehov påregnes. Det anbefales jevnlig kontroll og oppfølging i henhold til kommunal feiing og tilsyn. Ved tegn til dårlig trekk, sprekkdannelse eller lekkasje bør nærmere undersøkelser foretas. Rehabilitering eller innvendig rørforing kan bli aktuelt på sikt som følge av alder og naturlig slitasje.

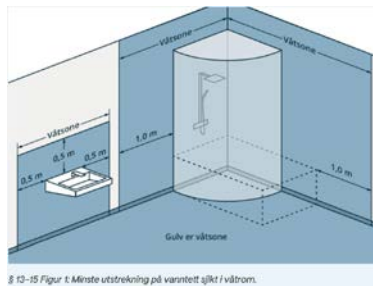
Vindu i våtsone for badekaret.

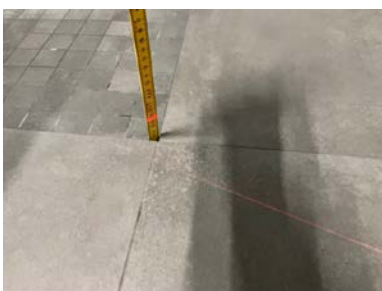
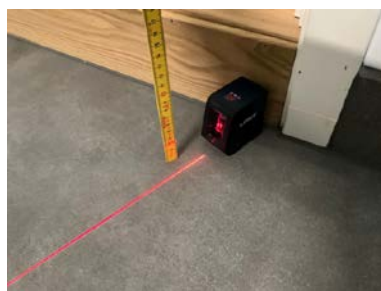
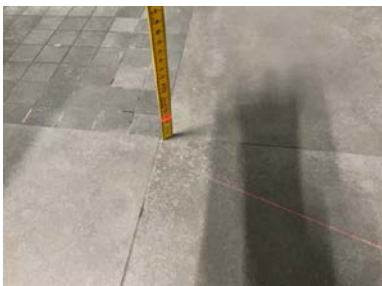
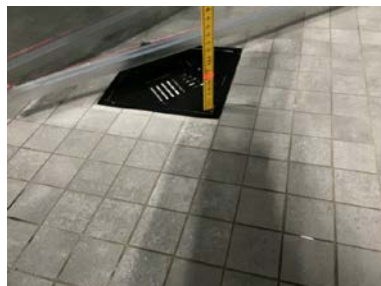
KJELLER > VASKEROM

Det er flislagt gulv med elektriske varmekabler. Det er ca 30 mm. høydeforskjell fra flis ved dør til slukrist. Oppkant ved dør.
