# Tilstandsrapport - NS 3600

**Trollvikveien 25**

**9307 Finnsnes**

**Rapport kode:** 805268  
**Opprettet:** 28.05.2025  
**Utskrift:** 17.06.2025

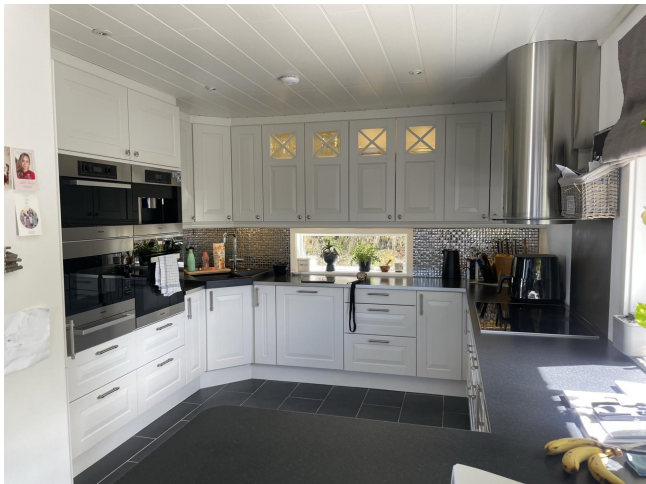
Kjøkkeninnredningen har normal bruksslitasje og fremstår i god teknisk stand.  
Ingen synlige skader eller funksjonelle avvik er registrert.
