Trollvikveien 25, 9307 FINNSNES

**Stor og innholdsrik familiebolig  
med påkostet kjøkken,  
dobbelgarasje og carport -  
mulighet for gode utleieinntekter.**

| Tilstandsrapport ..... | 28 |

**Rapport kode:** 805268

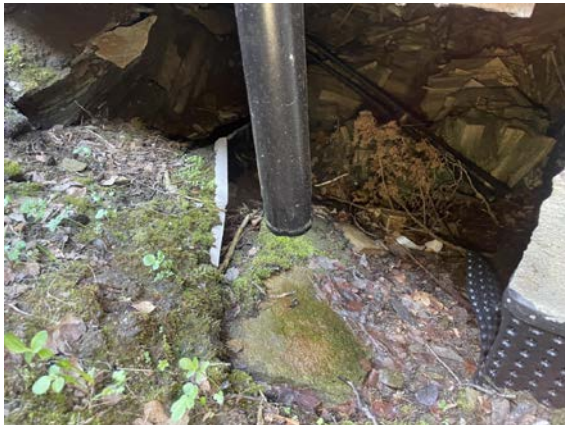
Nedløpsrørene er ikke riktig montert.

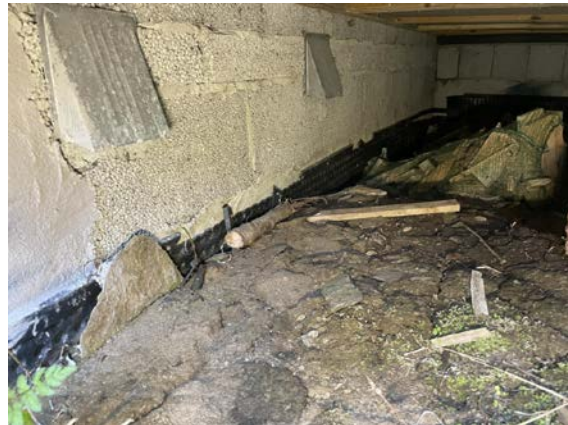
Det er motfall på terrenget, altså fall inn mot bygningen.

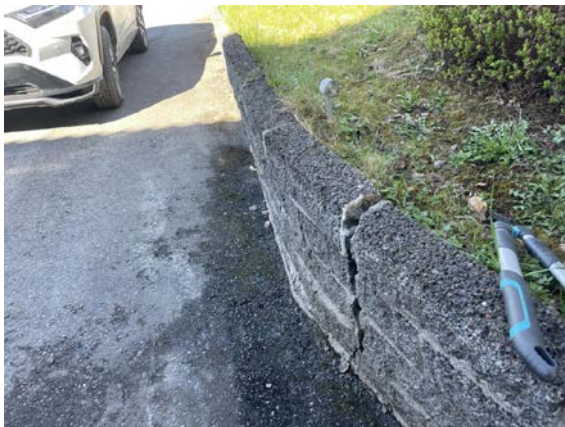
Muren er høyere enn 0,5 meter, men mangler rekkverk eller gjerde. Grunnen under muren er utilstrekkelig stabilisert, noe som har resultert i setningsskader.

Økt risiko for fallulykker, spesielt for barn og eldre. Setningsskader kan føre til ytterligere skjevheter eller sprekkdannelser i muren, og i verste fall sammenrasing.

Muren er høyere enn 0,5 meter, men mangler rekkverk eller gjerde.

Monter rekkverk eller gjerde i henhold til gjeldende krav for å ivareta sikkerheten. Undersøk grunnforholdene og gjennomfør nødvendig tiltak. Reparer eksisterende skader på muren etter at grunnen er stabilisert.

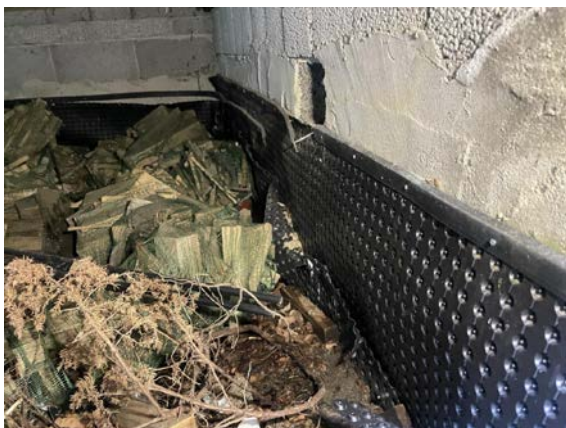
Gjennomføringer i murkonstruksjon er ikke tilfredsstillende.

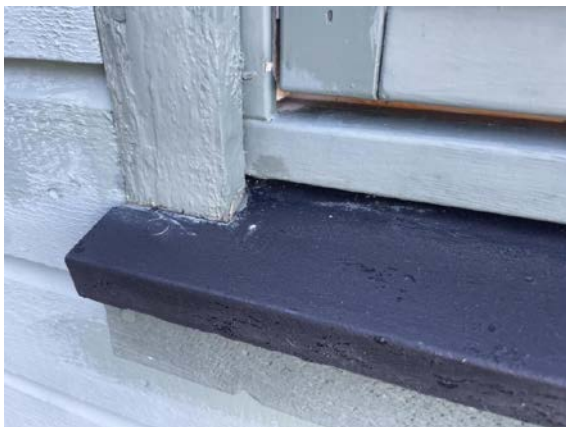
Manglende klaring mellom sidebord og beslag.

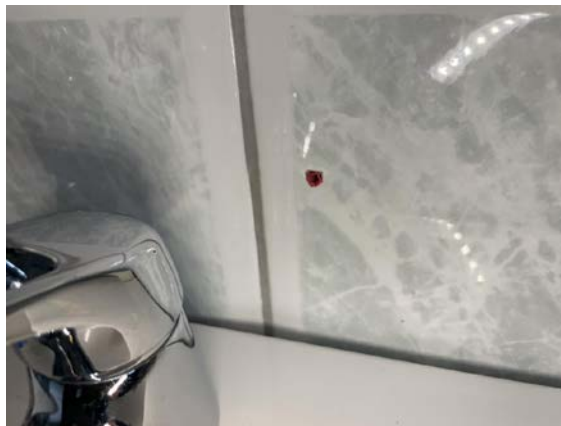
Hull etter tidligere installasjon i våtsone er ikke tettet.

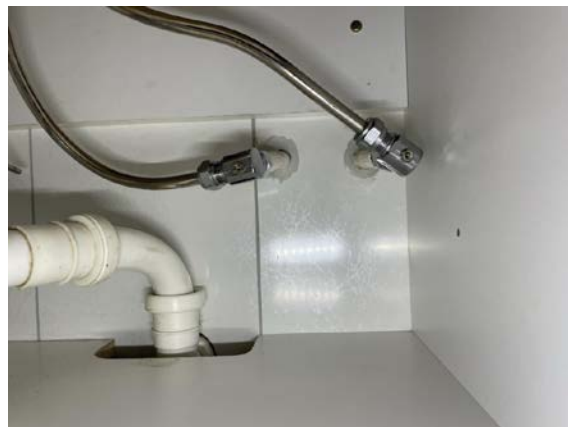
Feil utførte gjennomføringer i våtsone.

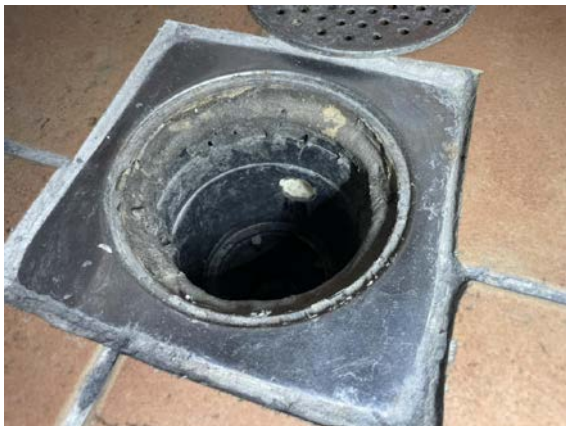
Membran ligger skjult og kan ikke kontrolleres  
Ingen dokumentasjon på fagmessig utførelse

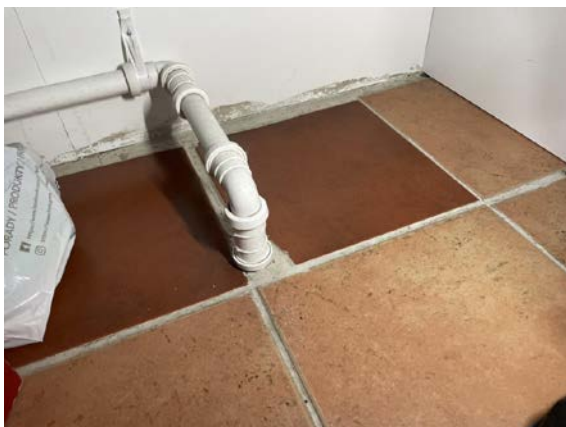
Feil utførte gjennomføringer i våtsonegulv

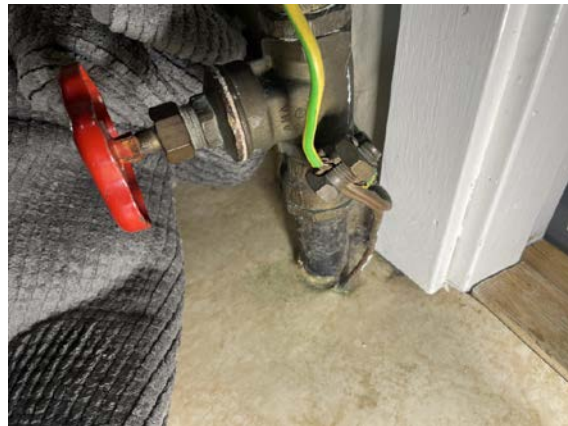
Eldre stoppekran med skrukobling er registrert. Stoppekransen viser tegn til slitasje og alder.

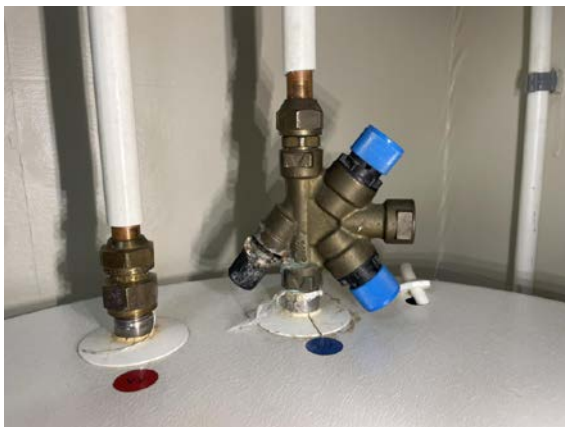
Det er registrert irr på koblinger.
