Trollvikveien 25, 9307 FINNSNES

**Stor og innholdsrik familiebolig  
med dobbelgarasje og carport -  
mulighet for utleie som generer  
svært gode leieinntekter**

| Tilstandsrapport ..... | 28 |

**Bygningssakkyndig**  
Raymond Meier

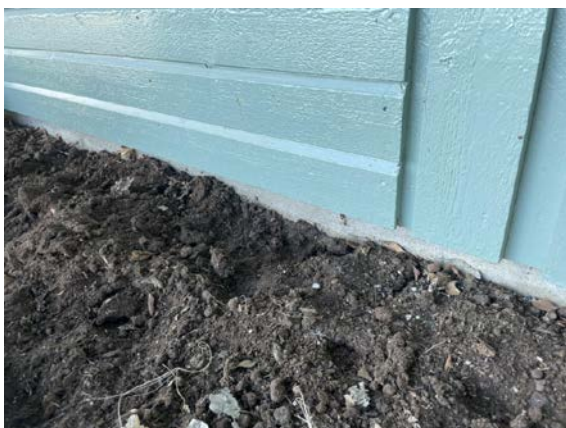
Kledning ligger for nært terreng.

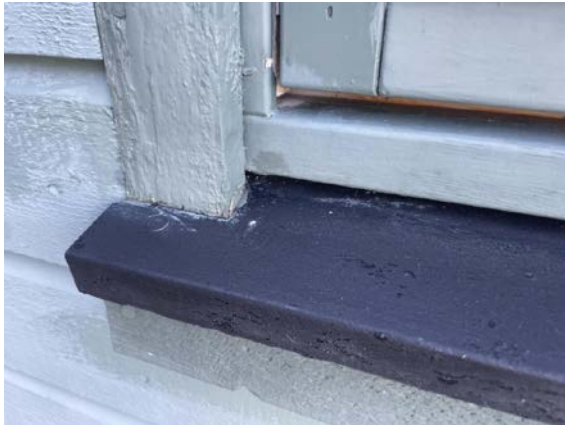
Manglende klaring mellom sidebord og beslag.

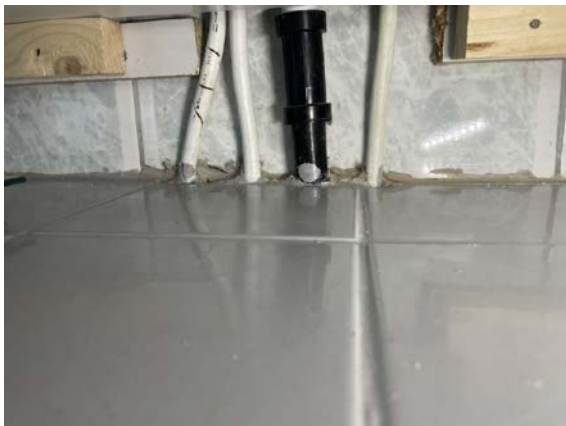
Gjennomføringer i våtsone på gulv er ikke korrekt utført.

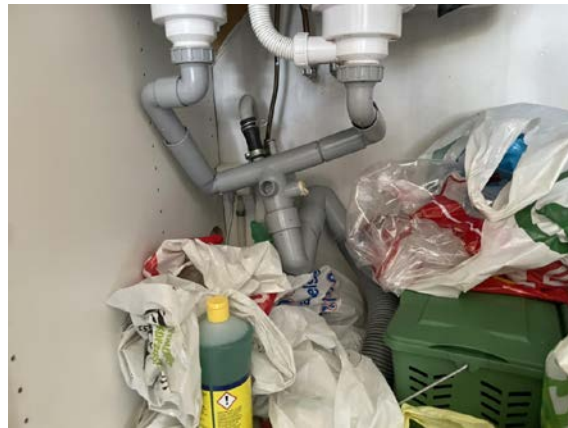
Løse deler og motfall på avløpsvann fra sidekum.
