Tilstandsrapport

Enebolig

Soleivegen 27, 7340 OPPDAL

Befaringsdato: 17.04.2024

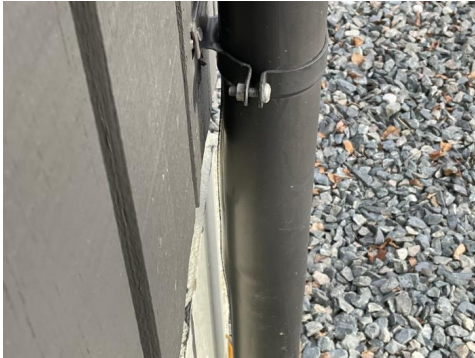
TG 1 Veggkonstruksjon

Nord og østvegg har bindingsverkskonstruksjon fra byggeår. Vegger og panel ved utbygg for kjellernedgang er oppført i 2023. Fasade har stående bordkledning hvor det er foretatt noen utskiftninger. Utvendig panel på nord og østvegg inklusive kjellernedgang fremstår i god stand. Det opplyses at det med unntak av i soverom mot nordøst foretatt innvendig etterisolering av alle yttervegger.

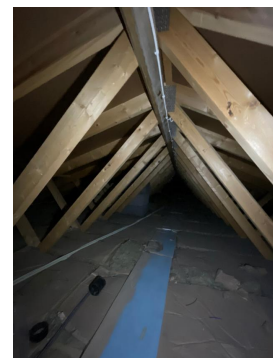
TG 1 Takkonstruksjon/Loft

Takkonstruksjonen har W-takstoler i tre med huntonitplater eller lignende som undertak. Det er etablert luftespalter ved raft. Det bemerkes noen fuktskjolder rundt taggjennomføringer. Med bruk av fuktindikator bkle det ikke indikert fukt på befaringsdagen, slik at dette kan ha oppstått før utskifting av taktekkingen.

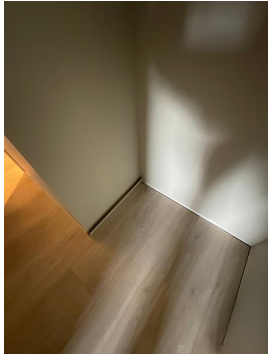
! TG 2 Etasjeskille/gulv mot grunn

Etasjeskiller er av trebjelkelag.

- Målt høydeforskjell på over 15 mm gjennom hele rommet. Tilstandsgrad 2 gis med bakgrunn i standardens krav til godkjente måleavvik.

Det ble målt ca 18mm skjevhet gjennom rommet i soverom mot nordøst. Det ble ellers kun registrert små avvik opp mot 10mm. Det bemerkes noe knirk i laminatgulvet i stue/kjøkken. Gulv i kjeller er delvis ikke avrettet og har noen ujevnheter.

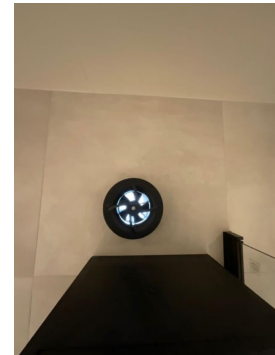
TG 0 Tilliggende konstruksjoner våtrom

Hulltaking er foretatt uten å påvise unormale forhold. Hulltaking er foretatt i gang.

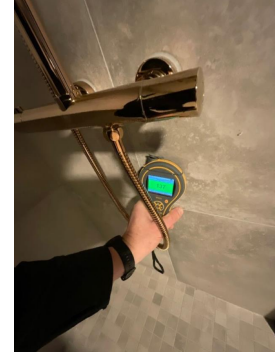
KJELLER > BAD KJELLER

TG 0 Tilliggende konstruksjoner våtrom

Hulltaking er ikke foretatt da det ikke er fysisk mulig pga tilliggende konstruksjoner. Det ble foretatt fuktmåling i døråpning samt overflatesøk i dusjsone, uten å registrere tegn til fukt.

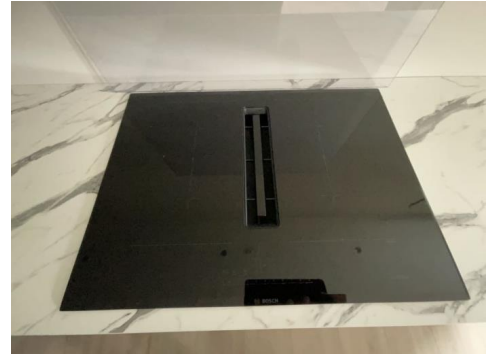
KJELLER > STUE/KJØKKEN

! TG 1 Overflater og innredning

Kjøkkenet har innredning med glatte fronter. Det er integrert platetopp og stekeovn. Benkeplaten er av laminat. Innredningen er under montering og vann er ikke tilkoblet. Innredningen fremstår uten skader.

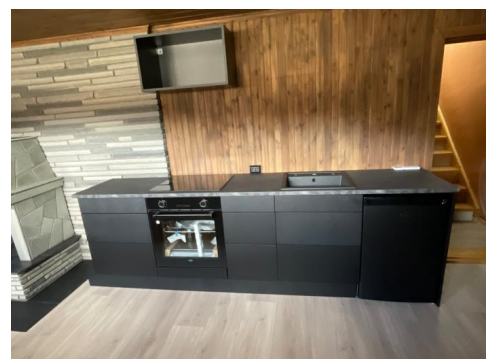
! TG IU Avtrekk

Montering av kjøkkeninnredning er ikke ferdigstilt. Avtrekksvifte er pr. dato ikke montert.

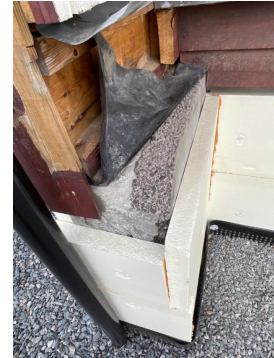
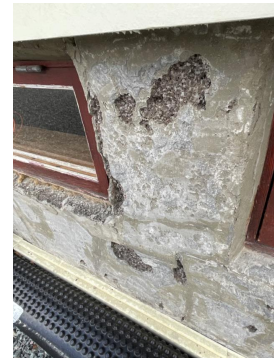
TG 1 Grunnmur og fundamenter - utvendig kjellernedgang

Det er betongstein i grunnmur ved utvendig kjellernedgang.
