## EIERSKIFTERAPPORT™

## ENEBOLIG

Årosveien 307, 1480 Slattum

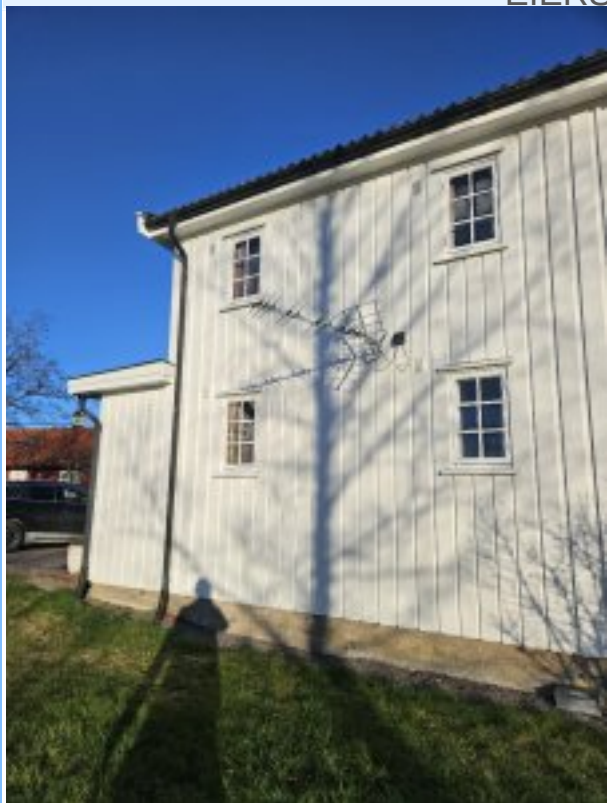
Overflatevann skal ikke renne mot vegg/grunnmur. Fallet ut fra bygningen skal være minimum 1:50 i en avstand på minst 3 m fra veggen/grunnmur.

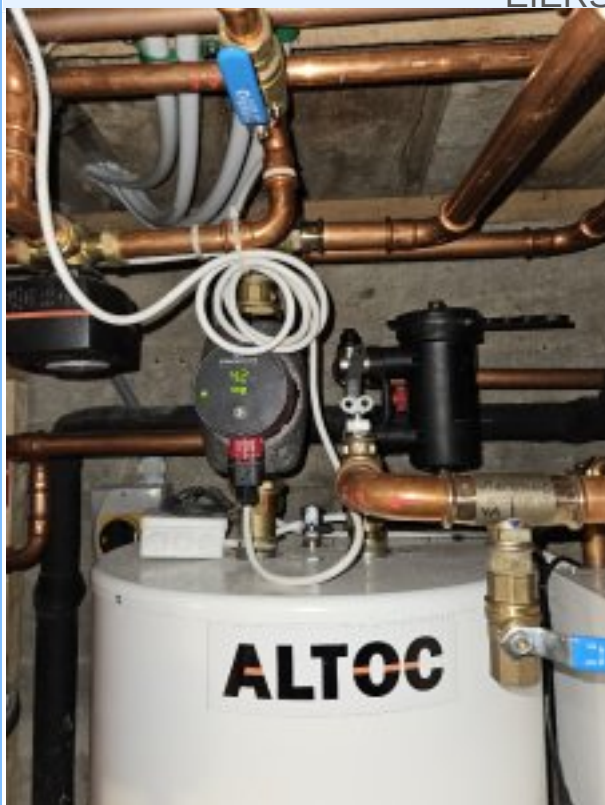
**TG 1** 10.3 Vannbåren varme

Rørene er synlige og tilgjengelige.
