Tilstandsrapport

Enebolig

Ilebekkroken 57, 1963 FOSSER

Befaringsdato: 26.06.2024

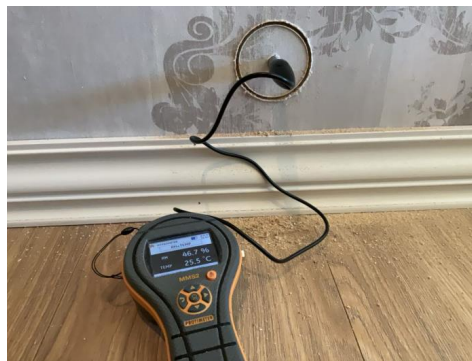
Det ble målt relativ luftfuktighet i veggen og det ble gjort visuell inspeksjon.

Det ble ved målinger og visuell inspeksjon ikke påvist tegn på fuktskader.
