# Tilstandsrapport

Enebolig

Ilebekkroken 57, 1963 FOSSER

Befaringsdato: 26.06.2024

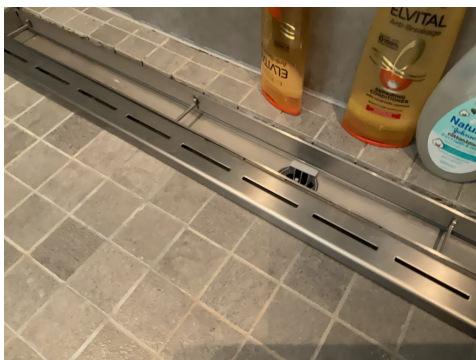
### ! TG 1 Sluk, membran og tettesjikt

Det er slukrenne ved vegg i dusjsonen og det antas å være smøremembran. Fra byggeåret.

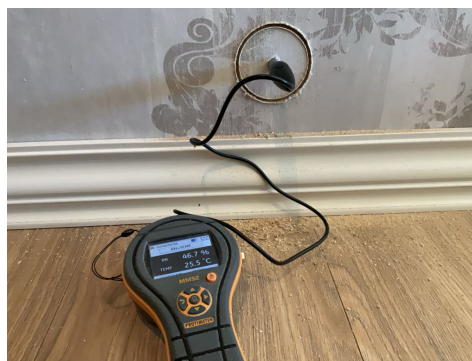
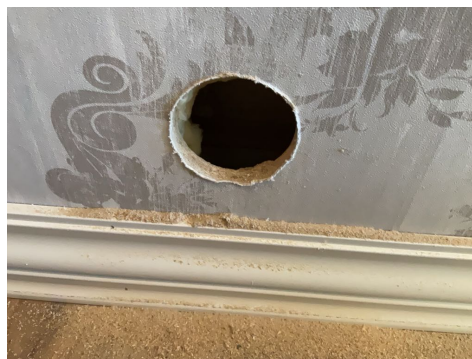
Det ble målt relativ luftfuktighet i vegg og det ble gjort visuell inspeksjon.

Det ble ved målinger og visuell inspeksjon ikke påvist tegn på fuktskader.

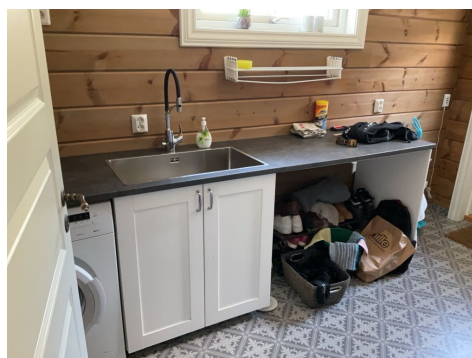
Vaskerommet har standard fra byggeåret.

Dokumentasjon er fremvist i form av gjennomføringsplan og erklæring om ansvarsrett for uavhengig kontroll på våtrom.

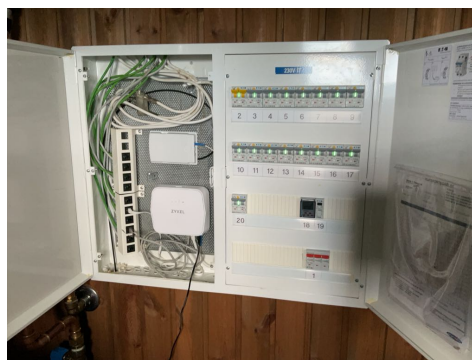
### Inntak og sikringsskap

- Er det tegn på at kabelinnføringer og hull i inntak og sikringsskap ikke er tette, så langt dette er mulig å sjekke uten å fjerne kapslinger?  
**Nei**
- Finnes det kursfortegnelse, og er den i samsvar med antall sikringer?  
**Ja**
- Foreta en helhetsvurdering av det elektriske anlegget, dets alder, allmenne tilstand og fare for liv og helse. Bør det elektriske anlegget ha en utvidet el-kontroll?  
**Nei**
