Kroksundveien 1034, 1970 HEMNES

**Hemnes/Ydersbotn -  
Landbrukseiendom med stort  
bolighus og verksted/vognskjul i  
hyggelige omgivelser!**

# Tilstandsrapport

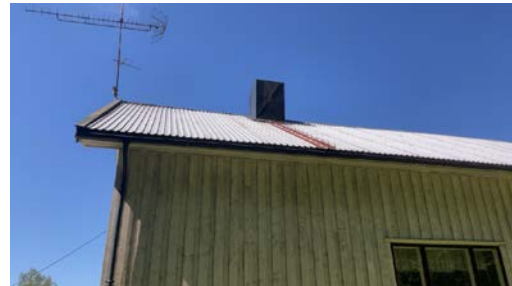
Det er ikke tilfredsstillende bortledning av vann fra taknedløp ved grunnmur.

Ukjent alder på takrenner og nedløp og derfor ukjent forventet gjenværende levetid.

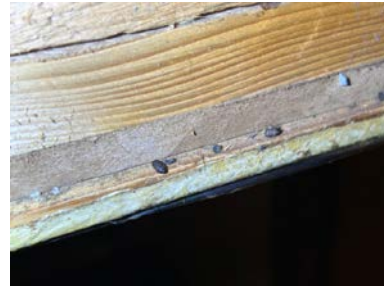
Det er begrenset/dårlig ventilering av takkonstruksjonen.

Muselort i loftsluke

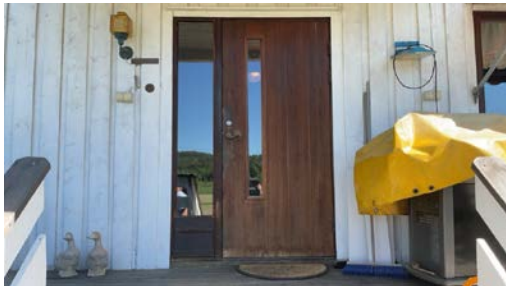
## TG 2 Balkongdører

- Karmene i dører er værslitte utvendig og det er sprekker i treverket.

- Det må foretas lokal utbedring.

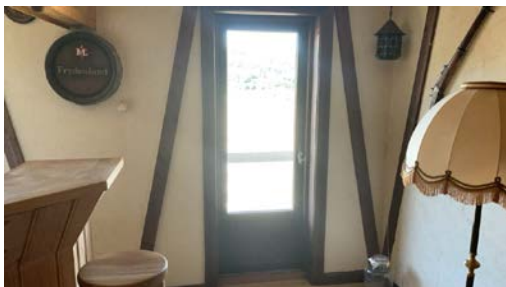
Døren har elde og bruksslitasje.

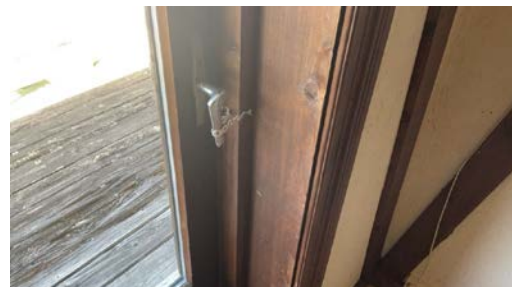
Døren var sperret, så funksjonen er ikke testet.

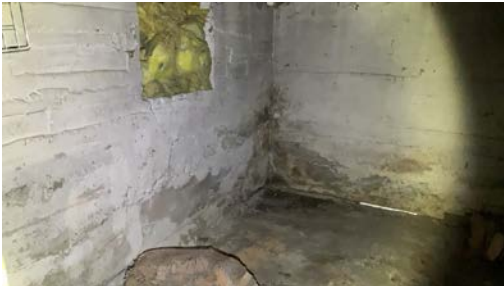
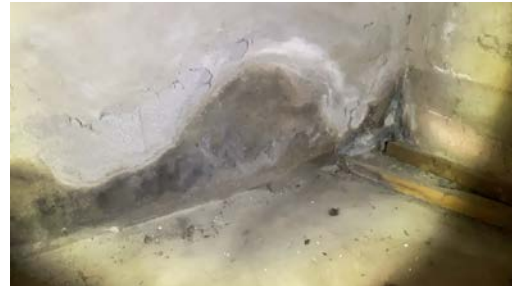
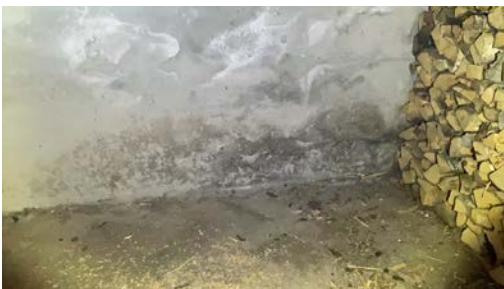
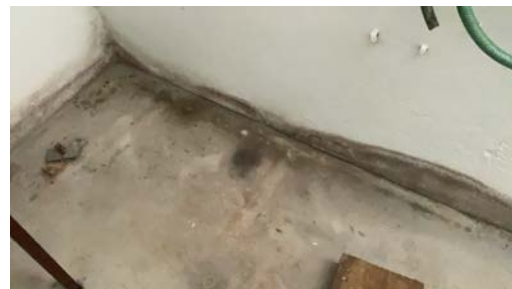
## TG 2 Kryp Kjeller

Bygningen har krypkjeller under trebjelkelag og stubbegulv.

- Det er ikke tilfredsstillende ventilerings av krypkjeller.
- Det er avvik:

Mus kan forårsake lukt, skade på bygningsmaterialer og elektriske installasjoner. Tilstedeværelse av skadedyr svekker byggets hygieniske standard og inneklima. Det anbefales å identifisere og tette adkomstpunkter, fjerne eventuelle ekskrementer, og iverksette tiltak for skadedyrbekjempelse. Videre bør området følges opp med jevnlig kontroll.

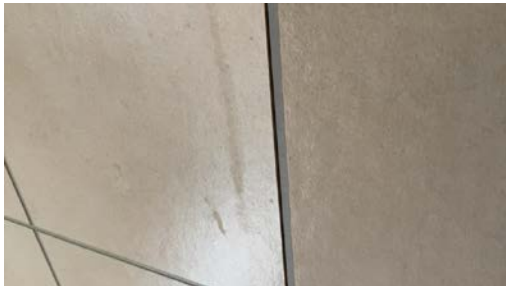
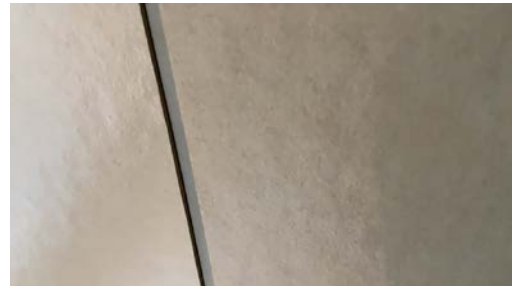
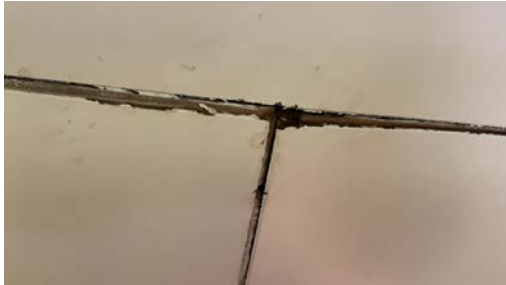
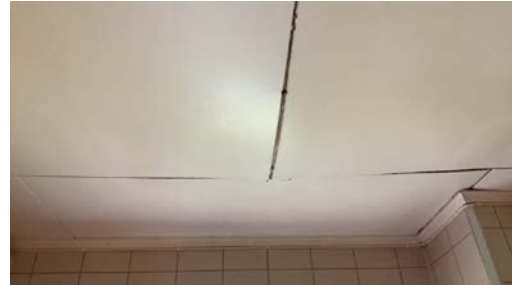
### TG 2 Overflater Gulv

- Det er mulighet for at det kan forekomme vannlekkasje på våtrommet hvor vann ikke vil gå til sluk.
- Det er påvist at gulvoverflaten har sprekker.
- Det er registrert knirk i gulvet.

- Eventuelt lekkasjevann fra utstyr utenfor dusjsone vil ikke ha en naturlig vei til sluket. Dette kan føre til at vann samler seg på gulvet og potensielt renner ut av rommet eller trenger inn i konstruksjonen.
- Det bør etableres avrenning inn til sluk for hele våtrommet.
- Knirk i gulv på et våtrom kan skyldes flere ting, blant annet manglende stivhet i underliggende konstruksjoner, at konstruksjonen har skader grunnet råte/fukt eller andre typer skader. Man kan i disse tilfeller ikke utelukke at det er behov for omfattende utbedringer.
- Sprekker i et vinylbelegg kan føre til at vann trekker ned i gulvkonstruksjonen med påfølgende fukt/råteskader.

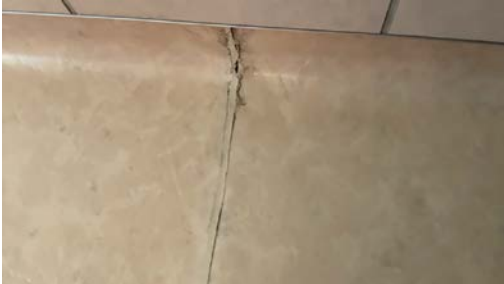
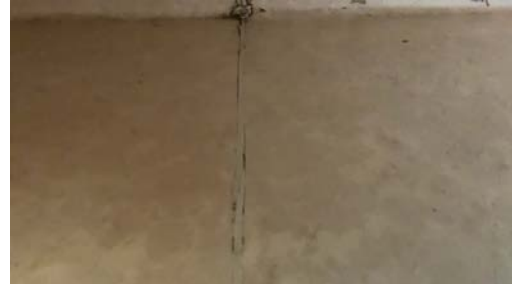
### TG 2 Sluk, membran og tettesjikt

- Det er påvist mangelfull/feil utførelse rundt rørgjennomføringer e.l. som gir fare for fukt i konstruksjonen i våtsone.
- Mer enn halvparten av forventet brukstid er passert på membranløsningen.
- Mer enn halvparten av forventet brukstid er passert på slukløsningen.

- Overvåk tilstanden jevnlig. For å få tilstandsgrad 0 eller 1 må tettesjiktet skiftes ut, men tidspunktet for når dette er nødvendig er vanskelig å si noe om.
- Overvåk tilstanden jevnlig. For å få tilstandsgrad 0 eller 1 må slukløsningen skiftes ut og sannsynligvis må også membransjiktet skiftes/utbedres. Det er imidlertid vanskelig å si noe om tidspunktet for når dette er nødvendig.
- Konsekvensen er at det kan oppstå fuktskader i konstruksjonen bak overflatematerialet. Vann kan trenge inn gjennom utette rørgjennomføringer og forårsake fuktskader ved fukttilførsel gjennom enten bruksvann eller lekkasjevann.
- Sluket må sjekkes og rengjøres jevnlig.

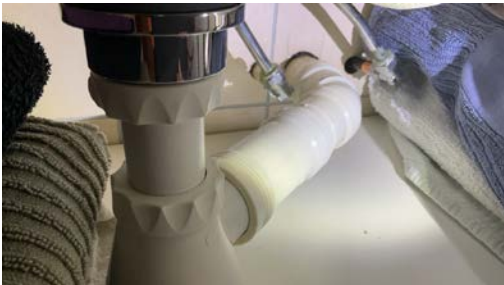
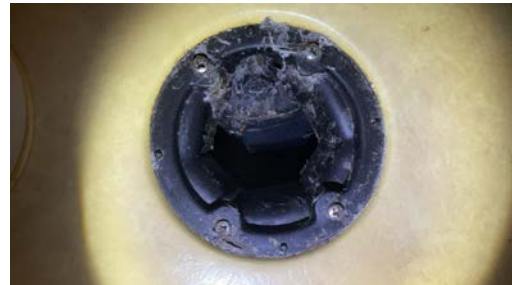
### TG 2 Sanitærutstyr og innredning

- Dersom avvik ikke utbedres er det fare for videre skadeutvikling.

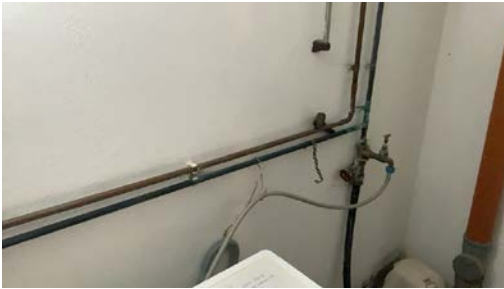
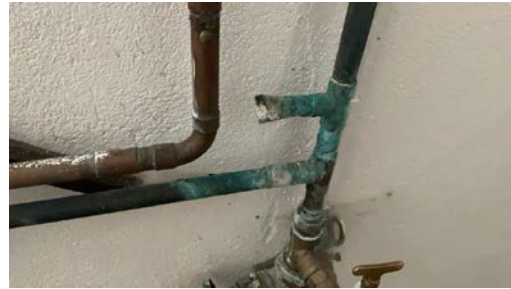
Irr kan over tid føre til svekkelse av rørene, med økt risiko for lekkasjer. Det kan også indikere skjulte vannskader eller kondensproblematikk i området.

Rørene bør inspiseres nærmere av rørlegger for å vurdere tilstand og eventuelt skifte ut skadede deler. Det bør også avklares om årsaken er fukt, kondens eller tidligere lekkasjer.

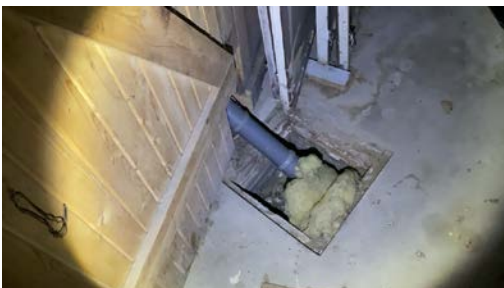
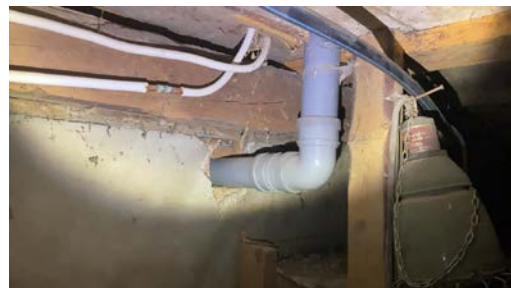
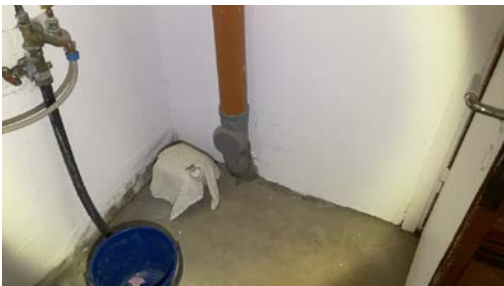
## TG 2 Avløpsrør

Det er avløpsrør av plast.

- Det er ikke behov for utbedringstiltak siden anlegget fungerer i dag, men ut ifra alder kan skader plutselig oppstå på eldre anlegg.

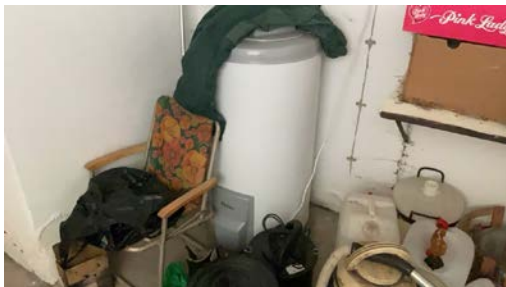
## 1 TG 1 Varmtvannstank

Varmtvannstanken er på ca. 200 liter.
