Kroksundveien 1034, 1970 HEMNES

# Landbrukseiendom med stort bolighus og verksted/vognskjul i hyggelige omgivelser!

# Tilstandsrapport

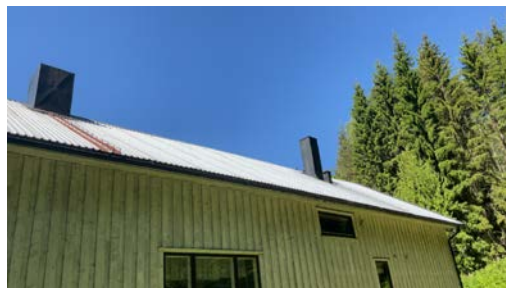
### Nedløp og beslag

- Når takteking og undertak begynner å bli gamle, øker risikoen for lekkasjer, noe som kan føre til omfattende og kostbare reparasjoner av underliggende konstruksjoner dersom en ikke foretar tiltak på konstruksjonene før dette oppstår.

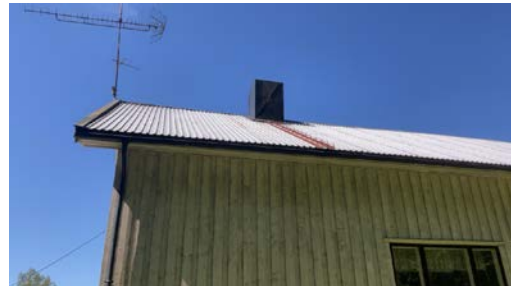
Det er ikke tilfredsstillende bortledning av vann fra taknedløp ved grunnmur.

Ukjent alder på takrenner og nedløp og derfor ukjent forventet gjenværende levetid.

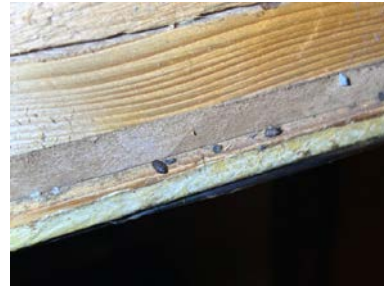
Det er begrenset/dårlig ventilering av takkonstruksjonen.

Muselort i loftsluke

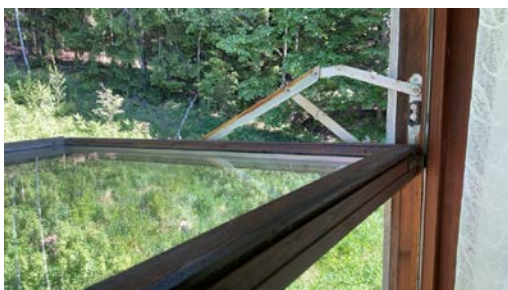
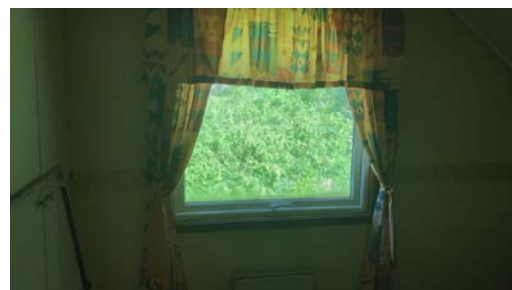
Vindu soverom fra 2016

- Det er påvist avvik rundt innsetningsdetaljer.
- Det er påvist tegn på innvendig kondensering av enkelte vindusglass.
- Vannbrett er ikke fagmessig utført.

Fukt som suges opp i endaved og omramming øker risikoen for oppsprekking, råte og redusert levetid på kledningsdetaljer. Dette kan gi behov for utskifting tidligere enn normalt.

Vindusomramming står i kontakt med underbeslaget og trekker dermed opp fukt/vann som reduserer levetiden på sidebordene.

Det anbefales å etablere klaring mellom beslag og treverk. Dette reduserer oppsug og forlenger levetiden.

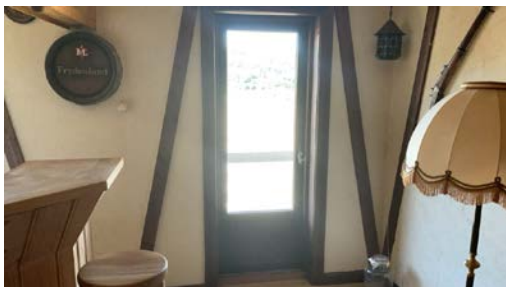
- Karmene i dører er værslitte utvendig og det er sprekker i treverket.

Døren har elde og bruksslitasje.

- Det må foretas lokal utbedring.

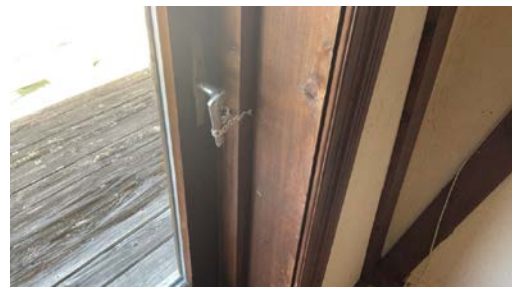
Døren var sperret, så funksjonen er ikke testet.

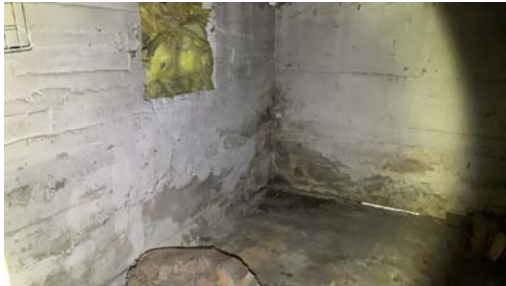
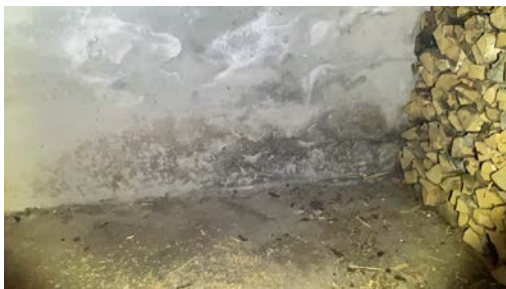
## TG 2 Kryp Kjeller

Bygningen har krypkjeller under trebjelkelag og stubbegulv.

- Det er ikke tilfredsstillende ventilering av krypkjeller.
- Det er avvik:

Mus kan forårsake lukt, skade på bygningsmaterialer og elektriske installasjoner. Tilstedeværelse av skadedyr svekker byggets hygieniske standard og inneklima. Det anbefales å identifisere og tette adkomstpunkter, fjerne eventuelle ekskrementer, og iverksette tiltak for skadedyrbekjempelse. Videre bør området følges opp med jevnlig kontroll.

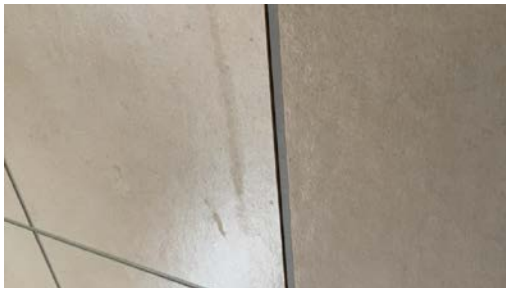
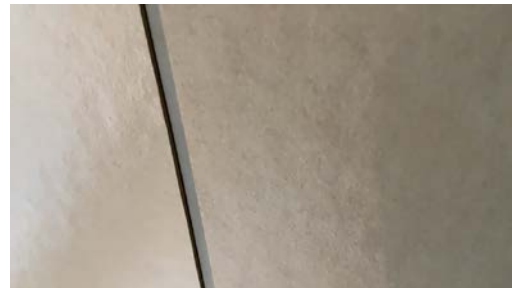
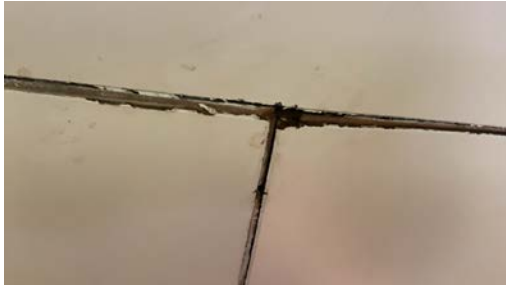
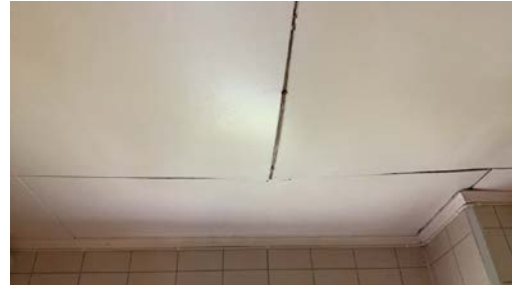
### TG 2 Overflater Gulv

- Det er mulighet for at det kan forekomme vannlekkasje på våtrommet hvor vann ikke vil gå til sluk.
- Det er påvist at gulvoverflaten har sprekker.
- Det er registrert knirk i gulvet.

- Eventuelt lekkasjevann fra utstyr utenfor dusjsone vil ikke ha en naturlig vei til sluket. Dette kan føre til at vann samler seg på gulvet og potensielt renner ut av rommet eller trenger inn i konstruksjonen.
- Det bør etableres avrenning inn til sluk for hele våtrommet.
- Knirk i gulv på et våtrom kan skyldes flere ting, blant annet manglende stivhet i underliggende konstruksjoner, at konstruksjonen har skader grunnet råte/fukt eller andre typer skader. Man kan i disse tilfeller ikke utelukke at det er behov for omfattende utbedringer.
- Sprekker i et vinylbelegg kan føre til at vann trekker ned i gulvkonstruksjonen med påfølgende fukt/råteskader.

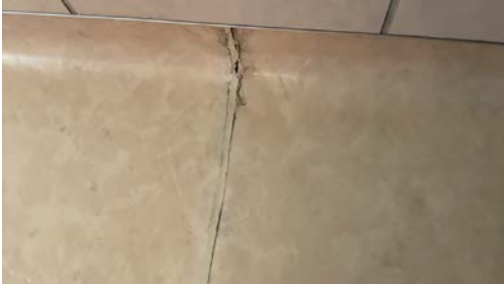
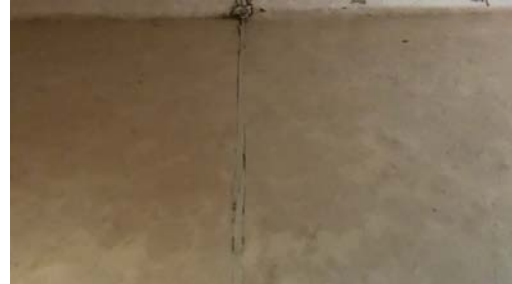
### TG 2 Sluk, membran og tettesjikt

- Overvåk tilstanden jevnlig. For å få tilstandsgrad 0 eller 1 må tettesjiktet skiftes ut, men tidspunktet for når dette er nødvendig er vanskelig å si noe om.
- Overvåk tilstanden jevnlig. For å få tilstandsgrad 0 eller 1 må slukløsningen skiftes ut og sannsynligvis må også membransjiktet skiftes/utbedres. Det er imidlertid vanskelig å si noe om tidspunktet for når dette er nødvendig.
- Konsekvensen er at det kan oppstå fuktskader i konstruksjonen bak overflatematerialet. Vann kan trenge inn gjennom utette rørgjennomføringer og forårsake fuktskader ved fukttilførsel gjennom enten bruksvann eller lekkasjevann.
- Sluket må sjekkes og rengjøres jevnlig.

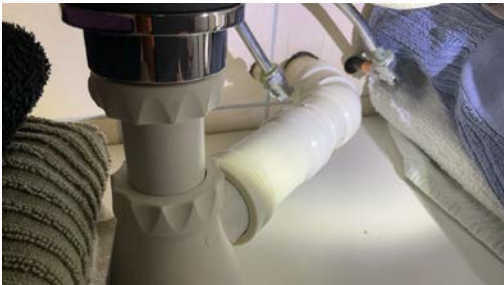
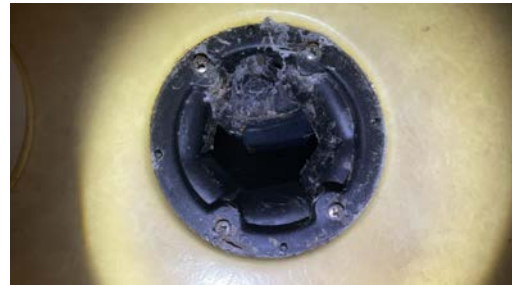
### TG 2 Sanitærutstyr og innredning

- Dersom avvik ikke utbedres er det fare for videre skadeutvikling.

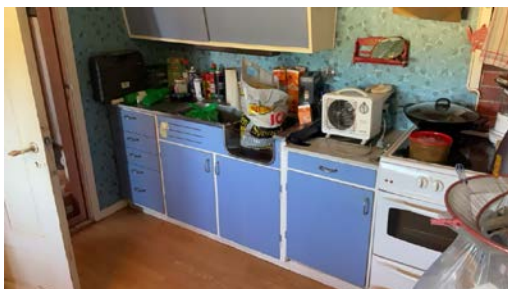
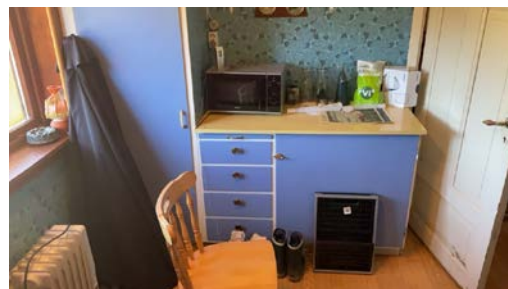
### TG 2 Overflater og innredning

- Det er påregnelig med utskiftning/utbedringer av kjøkkeninnredningen.

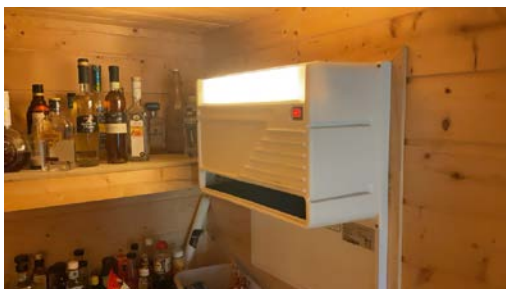
Kjøleromsaggregat

#### TG 1 Teknisk anlegg

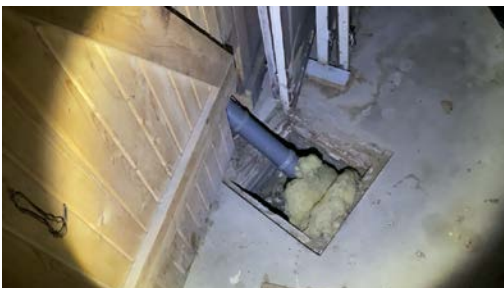
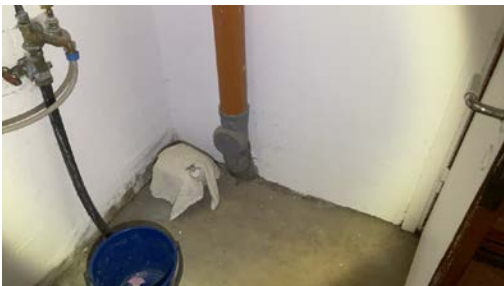
#### TG 2 Vannledninger

Det er registrert irr (grønnfarget korrosjon) på deler av kobberrør, noe som tyder på fuktpåvirkning eller mulig mikrolekkasje.

Irr kan over tid føre til svekkelse av rørene, med økt risiko for lekkasjer. Det kan også indikere skjulte vannskader eller kondensproblematikk i området.

Rørene bør inspiseres nærmere av rørlegger for å vurdere tilstand og eventuelt skifte ut skadede deler. Det bør også avklares om årsaken er fukt, kondens eller tidligere lekkasjer.

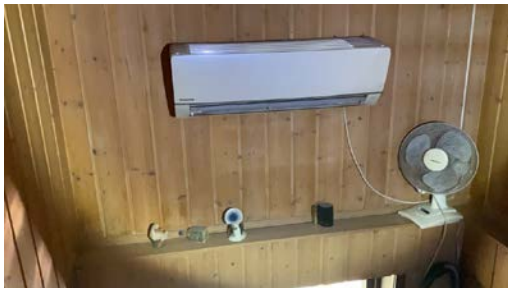
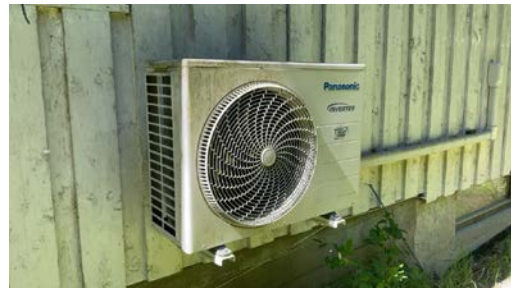
## ! TG 2 Ventilasjon

- Det er påvist mangelfull ventilasjon på ett eller flere rom i boligen.

Utilstrekkelig ventilasjon og manglende overstrømning kan føre til dårligere luftkvalitet, høyere fuktbelastning og risiko for kondens- eller muggproblematikk over tid.

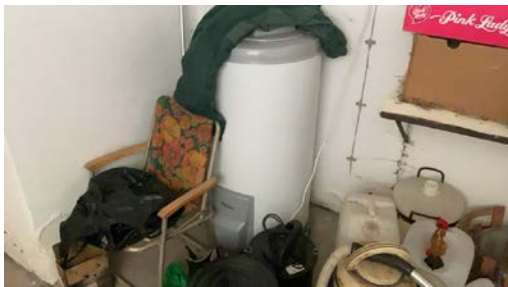
## TG 1 Varmtvannstank

Varmtvannstanken er på ca. 200 liter.
