Kroksundveien 1034, 1970 HEMNES

**Hemnes/  
Ydersbotn-Landbrukseiendom  
med stort bolighus og verksted/  
vognskjul i hyggelige omgivelser!**

# Landbrukseiendom med stort bolighus og verksted/vognskjul i hyggelige omgivelser!

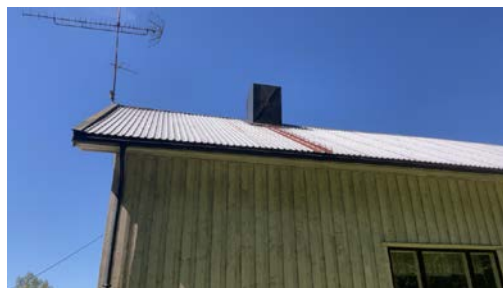
Det er ikke tilfredsstillende bortledning av vann fra taknedløp ved grunnmur.

Ukjent alder på takrenner og nedløp og derfor ukjent forventet gjenværende levetid.

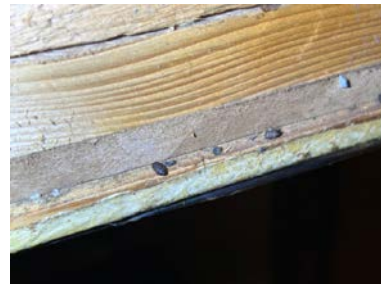
Det er begrenset/dårlig ventilering av takkonstruksjonen.

Muselort i loftsluke

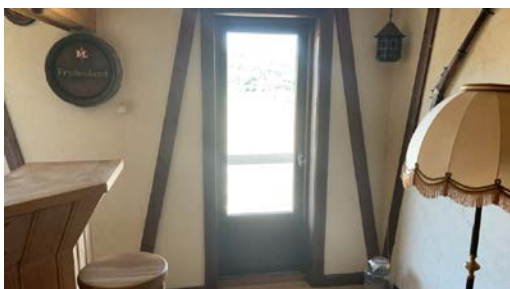
Døren har elde og bruksslitasje.

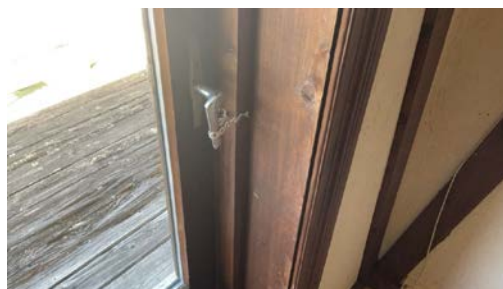
Døren var sperret, så funksjonen er ikke testet.

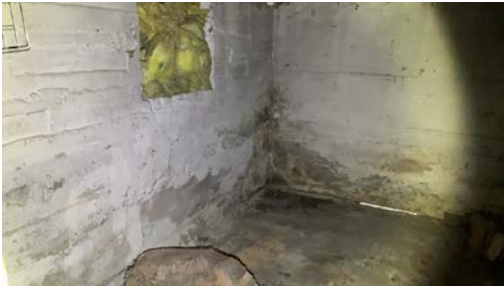
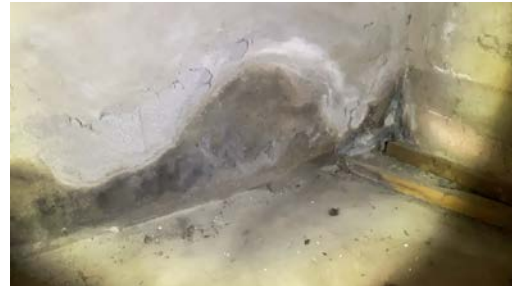
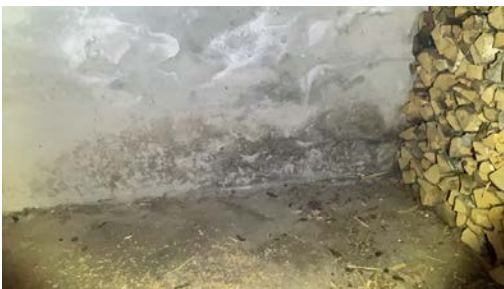
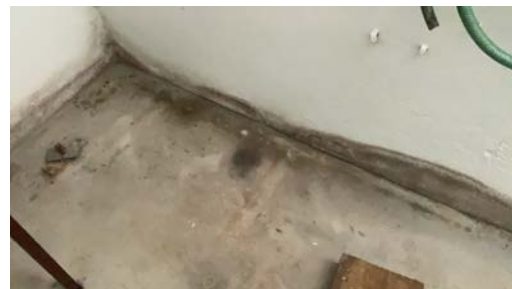
## TG 2 Kryp Kjeller

Bygningen har krepkjeller under trebjelkelag og stubbegulv.

- Det er ikke tilfredsstillende ventilering av krepkjeller.
- Det er avvik:

Mus kan forårsake lukt, skade på bygningsmaterialer og elektriske installasjoner. Tilstedeværelse av skadedyr svekker byggets hygieniske standard og innelima. Det anbefales å identifisere og tette adkomstpunkter, fjerne eventuelle ekskrementer, og iverksette tiltak for skadedyrbekjempelse. Videre bør området følges opp med jevnlig kontroll.

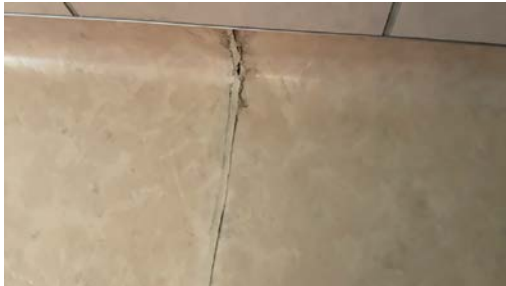
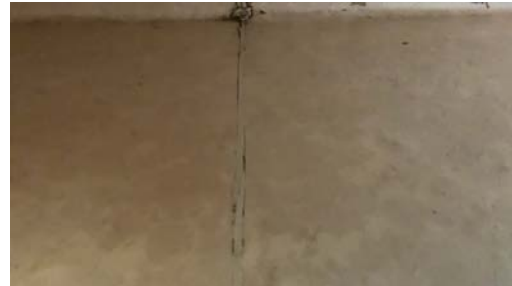
### TG 2 Sluk, membran og tettesjikt

- Overvåk tilstanden jevnlig. For å få tilstandsgrad 0 eller 1 må tettesjiktet skiftes ut, men tidspunktet for når dette er nødvendig er vanskelig å si noe om.
- Overvåk tilstanden jevnlig. For å få tilstandsgrad 0 eller 1 må slukløsningen skiftes ut og sannsynligvis må også membransjiktet skiftes/utbedres. Det er imidlertid vanskelig å si noe om tidspunktet for når dette er nødvendig.
- Konsekvensen er at det kan oppstå fuktskader i konstruksjonen bak overflatematerialet. Vann kan trenge inn gjennom utette rørgjennomføringer og forårsake fuktskader ved fukttilførsel gjennom enten bruksvann eller lekkasjevann.
- Sluket må sjekkes og rengjøres jevnlig.

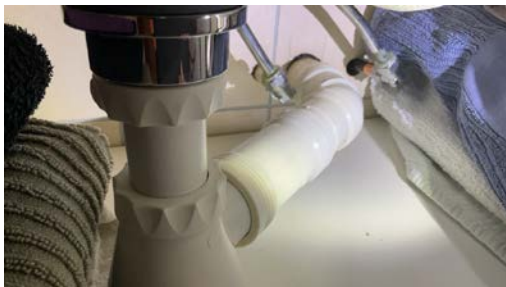
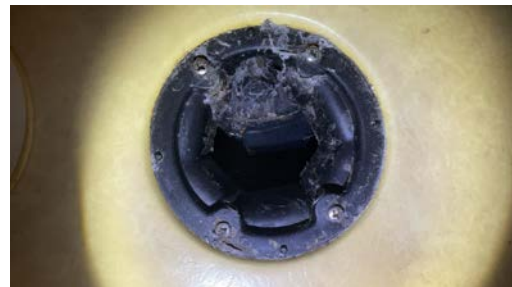
### TG 2 Sanitærutstyr og innredning

- Dersom avvik ikke utbedres er det fare for videre skadeutvikling.

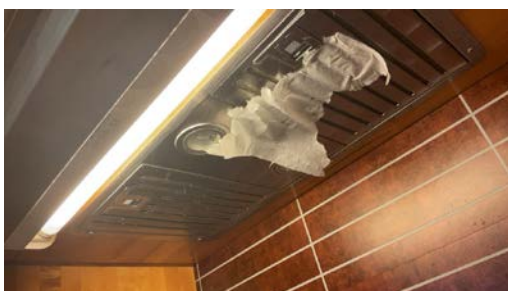
### TG 2 Overflater og innredning

- Det er påregnelig med utskiftning/utbedringer av kjøkkeninnredningen.
