# Tilstandsrapport

📍 Ålfjordvegen 1517, 5550 SVEIO

# gnr. 82, bnr. 66

Befaringsdato: 19.04.2024

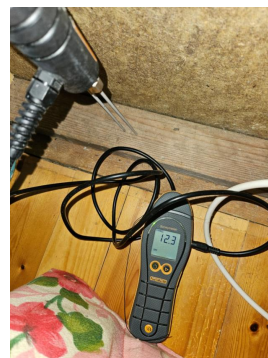
Måling foretatt i vegg med manglende panel.

Hulltakingen er kun en stikkprøve og garanterer derfor ikke for at det ikke kan være fuktskader andre steder.
