# Tilstandsrapport

Tomannsbolig

Furuveien 13, 1940 BJØRKELANGEN

Befaringsdato: 10.02.2026

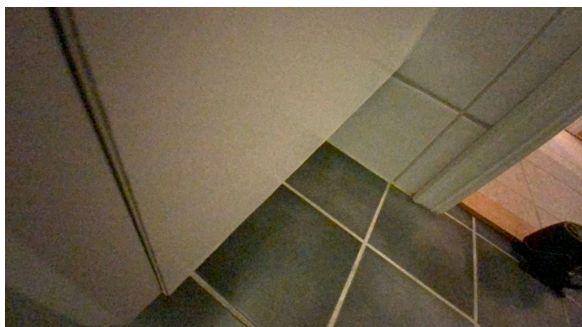
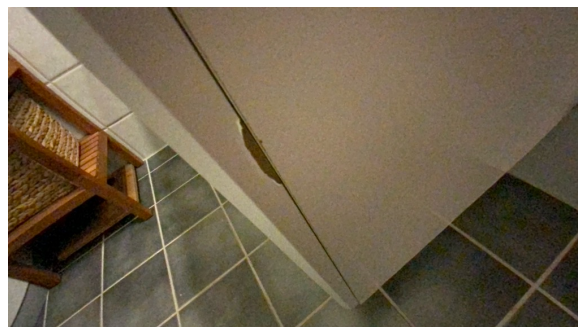
- Lokal utbedring må utføres.

Det bør foretas utbedring eller utskifting av skadet innredning for å sikre funksjon og hindre videre forringelse. Konsekvensen av å ikke utbedre kan være redusert brukervennlighet, økt slitasje og mulig skade på omkringliggende konstruksjoner.
