Tilstandsrapport

📍 Nordgardsleitet 62 , 5137 MJØLKERÅEN

gnr. 182, bnr. 60

Befaringsdato: 03.12.2024

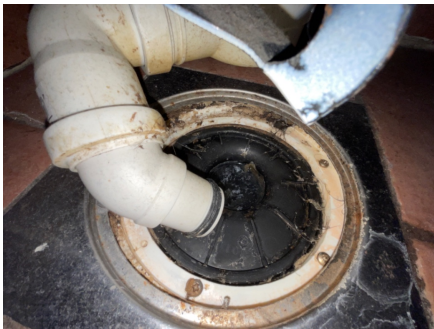
Ikke L list i bunn av baderomsplater.
Sprekk i elastisk fuge

Innhent dokumentasjon på utførelse av tettsjikt samt produkter benyttet på våtrommet. Ytterligere undersøkelser må vurderes
