# Tilstandsrapport

Enebolig

Jamnemoveien 4, 1894 RAKKESTAD

Befaringsdato: 28.04.2025

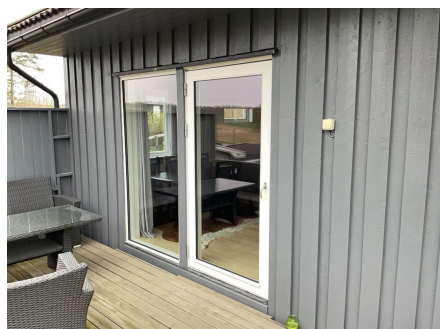
## TG 2 Balkonger, terrasser og rom under balkonger

Fra stue er det utgang til veranda oppført i trekonstruksjoner på ca 30 kvm.  
Ved inngangen er det en terrasse på ca 8 kvm.

- Åpninger i rekkverk er ikke i henhold til krav i dagens forskrifter.
- Rekkverket er for lavt i forhold til dagens krav til rekkverkshøyder.

Det må gjøres tiltak for å lukke avviket.

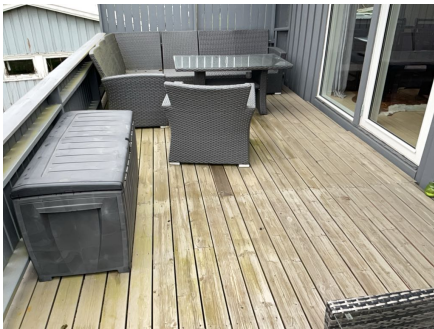
Veranda med utgang fra stue.

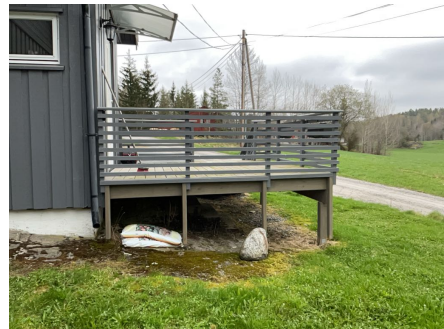
Terrasse ved inngang.

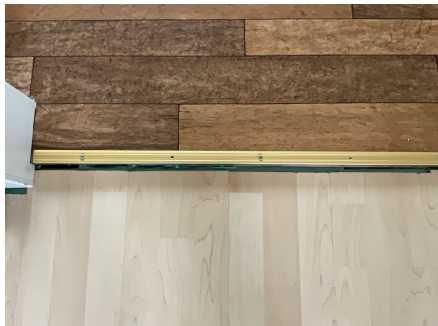
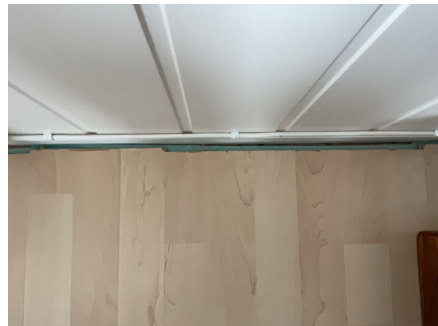
## TG 2 Etasjeskiller loftetassje

Etasjeskiller er av trebjelkelag.

- Det er målt høydeforskjell på mellom 15-30 mm gjennom hele rommet. Tilstandsgrad 2 gis med bakgrunn i standardens krav til godkjente måleavvik.

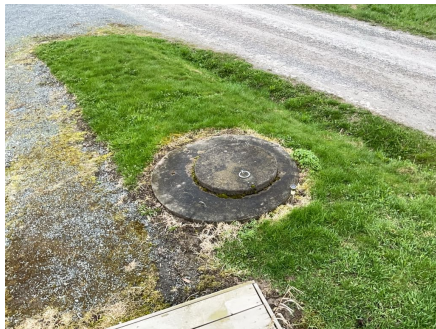
Kum til vannpumpe.

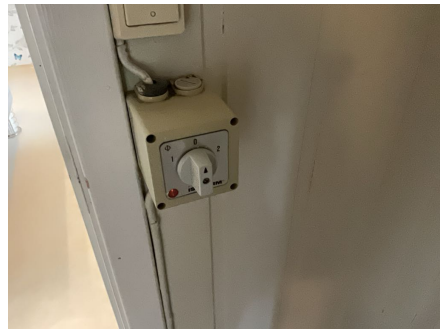
Varmekabel tmellom bolig og vannpumpe.

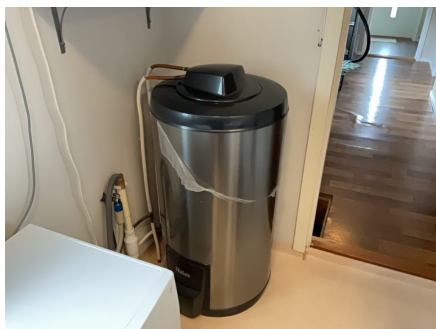
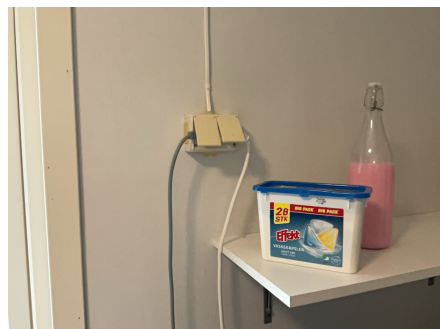
Det var vanlig å koble varmtvannsbereder i stikkontakt når denne varmtvannsberederen ble tilkoblet. I dag er det krav om at nye varmtvannsberedere med effekt på 1500 W eller mer skal være fast tilkoblet.

- Det bør etableres tilfredsstillende el-tilkobling etter gjeldende forskrift.

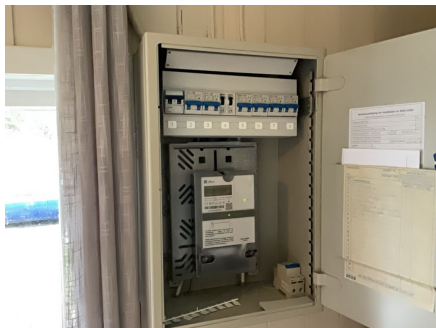
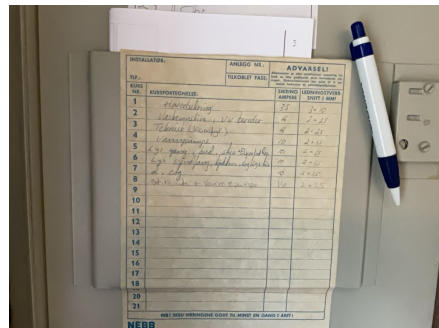
Anlegget er kun visuelt besiktiget. EL. anlegget er ikke videre vurdert da dette ikke er takstingeniørens kompetanseområde. Det anbefales alltid eltakst ved tvil om funksjonalitet og kapasitet.

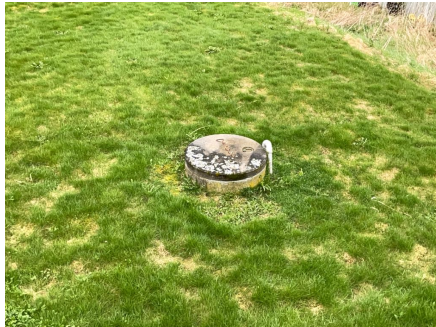
- Det er opplyst om avvik på anlegget i rapport/dokumentasjon fra utførende tømmeselskap.
- Mer enn halvparten av forventet brukstid er passert på septiktank.

- Det må påregnes å foretas utbedring, omfang må avklares nærmere.
