Jamnemoveien 4, 1894 RAKKESTAD

**Rakkestad - Enebolig med solrik  
og landlig beliggenhet.  
Romslig tomt.**

# Tilstandsrapport

Befaringsdato: 28.04.2025

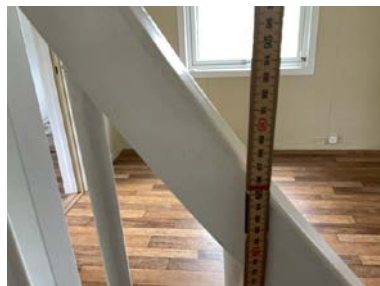
Rekkverkshøyder er under dagens forskriftskrav til rekkverk i trapper.

For å kunne tilfredsstille dagens forskriftskrav, så må det utføres tiltak.

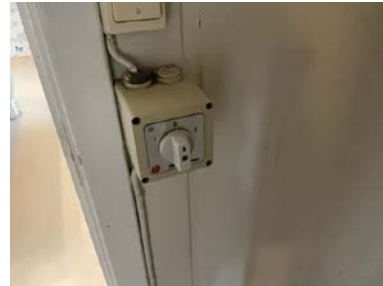
Varmekabel mellom bolig og vannpumpe.
