# Tilstandsrapport

Enebolig

Halvorsrødveien 1, 1622 GRESSVIK

Befaringsdato: 30.01.2026

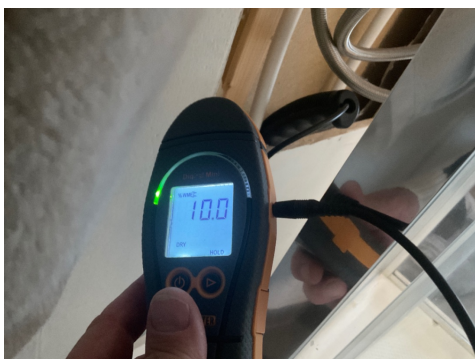
### TG 1 Tilliggende konstruksjoner våtrom

Fuktsøk er foretatt fra eksisterende inspeksjonsluke. Det måles tørre normale verdier.

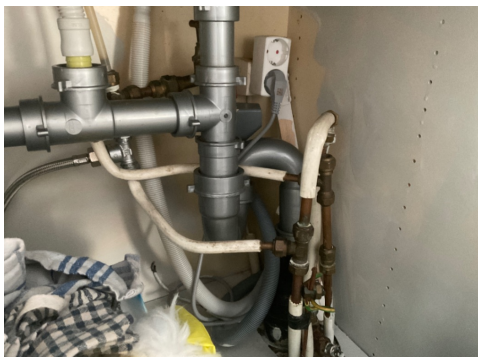
## TG 2 Avløpsrør

Avløpsrør av plast og støpejern.

- Det er ikke behov for utbedringstiltak siden anlegget fungerer i dag, men ut ifra alder kan skader plutselig oppstå på eldre anlegg.
- I forbindelse med oppgradering av våtrom vil det være naturlig med utskiftning av rør.
- Tidspunkt for utskiftning av avløpsrør nærmer seg.
- Eldre avløpsrør har blant annet større sannsynlighet for lekkasjer, noe som kan føre til omfattende og kostbare vannskader i boliger.
