# Tilstandsrapport

Fritidsbolig

Sameigevegen 1536, 2930 BAGN

Befaringsdato: 01.10.2025

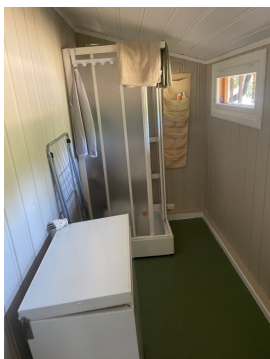
Rommet er ikke bygget som et fullverdig våtrom mht. byggeforskrifter fra byggeår. Rommet er bygget uten tettesjikt i våtsoner og uten gulvsluk.

Bygget har ikke innlagt vann/avløp og rommet er vurdert til å fungere forutsatt at dusjkabinett brukes med forsiktighet og at bruken av rommet ikke endres. For kontroll/avvik på overflater henvises det til eget kontrollpunkt.

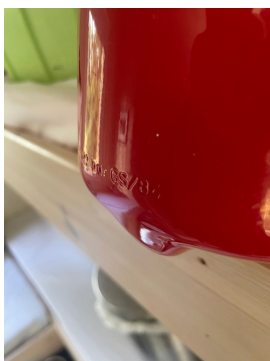
1. Er det skader på røykvarslere?  
**Nei**
2. Er det mangler på røykvarsler i boligen iht. forskriftskrav på søknadstidspunktet, men minst Byggeforskrift 1985?  
**Nei**
3. Er det skader på brannslukningsutstyr eller er apparatet eldre enn 10 år?  
**Ja Apparat eldre enn 10 år.**
4. Er det mangler for brannslukningsutstyr i boligen iht. forskriftskrav på søknadstidspunktet, men minst Byggeforskrift 1985?  
**Nei**
