# Tilstandsrapport

Fritidsbolig

Hagalidvegen 25 , 4130 HJELMELAND

gnr. 58, bnr. 47

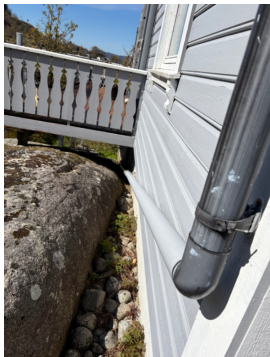
## TG 2 Veggkonstruksjon

Det er registrert begynnende råteskader i utvendig belistning.

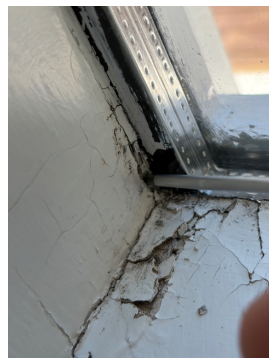
## TG 3 Vinduer

Utskifting må påregnes

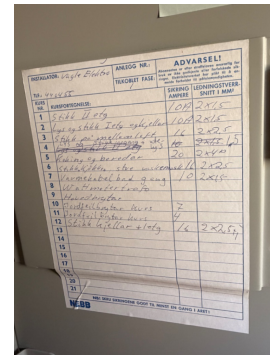
Det elektriske anlegget fremstår som av eldre dato og er ikke oppgradert til dagens standard. Anlegget har eldre type sikringer, og det anbefales oppgradering til moderne automatsikringer.
