# Tilstandsrapport

📍 Kjørarveien 8, 8842 BRASØY

# gnr. 27, bnr. 100

Rapportdato: 09.08.2023

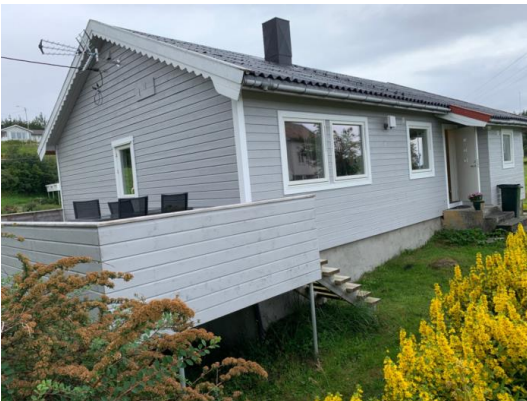
Nyere vinduer i sør-vest / sør-øst

I hovedsak 2 lags isolervinduer med prod. år 1992. Nye (prod. år 2015) vinduer 4 stk. i stuen. Videre 2 stk. eldre koblede vinduer fra byggeår i hovedplan. Disse bør skiftes.

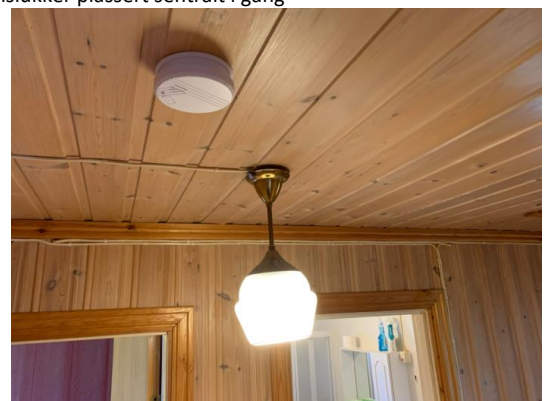
## Røykvarsler plassert sentralt i gang
