Seljefløyten 31, 1346 GJETTUM

# Tilstandsrapport

Befaringsdato: 21.10.2025

Rapportdato: 17.03.2026

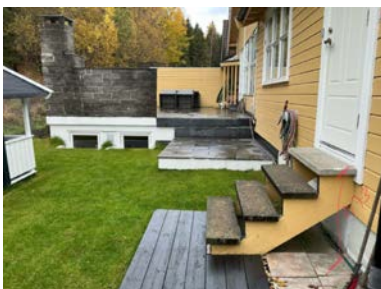
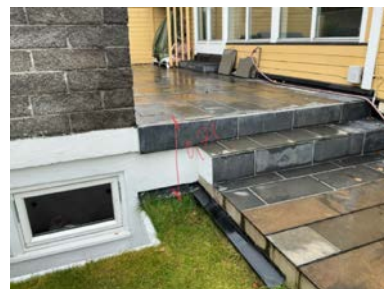
Fravær av rekkverk utgjør en sikkerhetsrisiko, spesielt ved glatt føre. Det anbefales montering av solide rekkverk i samsvar med gjeldende forskrifter.
