Hestnesosen, 8640 HEMNESBERGET

**Sjarmerende og usjenert hytte i  
Hestnesosen | Utsikt ut over  
Osvågen | Stor hytte på 131m<sup>2</sup> |  
Romslig uthus og stor tomt**

# Tilstandsrapport

Befaringsdato: 23.05.2025

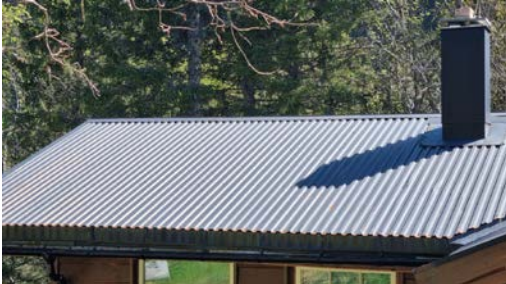
Visuell besiktelse av taket

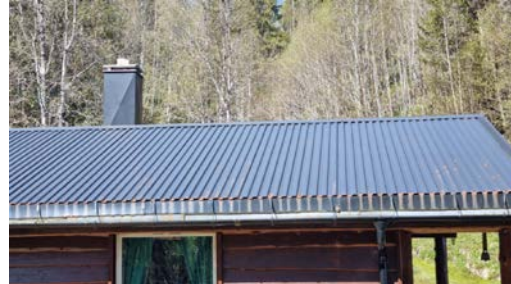
Visuell besiktelse av taket.

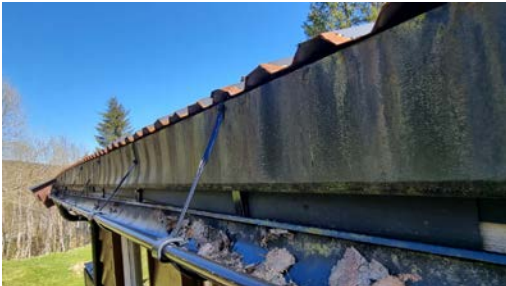
Renner er montert langt ned i forhold til taket

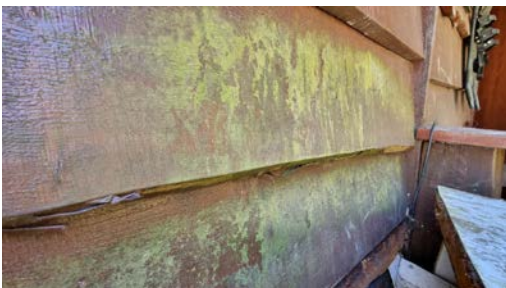
Soppvekst i ytterkledningen.

Nærmere undersøkelser anbefales.

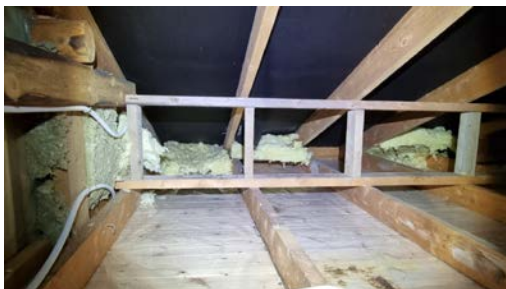
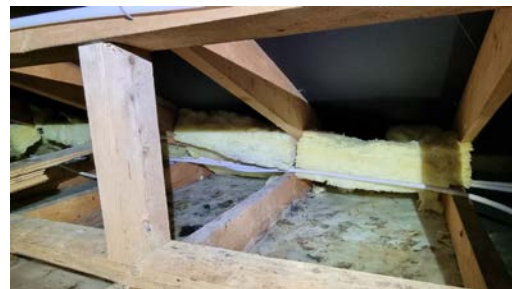
Inspeksjon av kaldloftet.

Overvåk tilstanden.

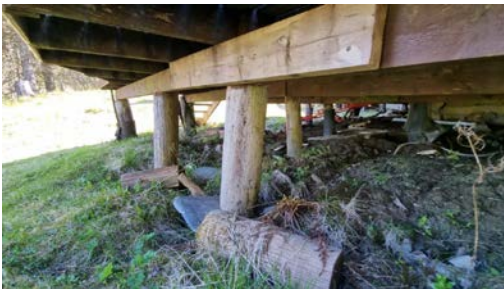
Store skjevheter i fundamenteringen på terrassen mot nordøst.

Omfattende utbedringer av begge terrassene må påregnes.

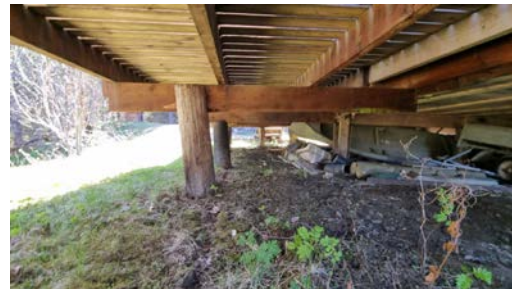
Også store skjevheter i fundamenteringen på terrassen mot sørøst. Her er også en av pilarene falt ned.

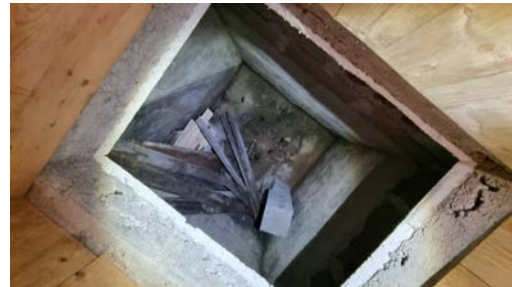
usikkerhet om hva denne konstruksjonen var tiltenkt.

Nærmere undersøkelser anbefales.

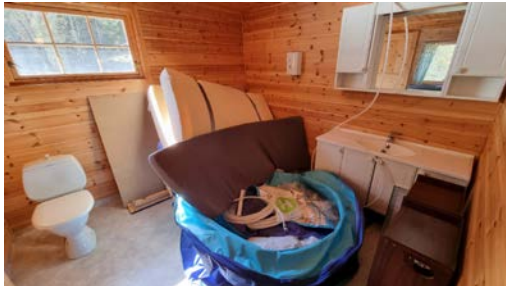
Påbegynt bad i tilbygget del.

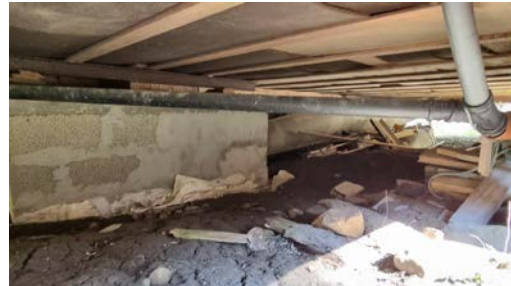
Avløpsrør under hytta

- Anlegget bør sjekkes av fagperson.
- Tidspunkt for utskiftning av avløpsrør nærmer seg.

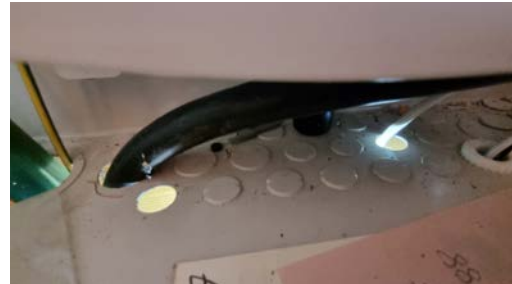
Utettete hull i el-skapet.

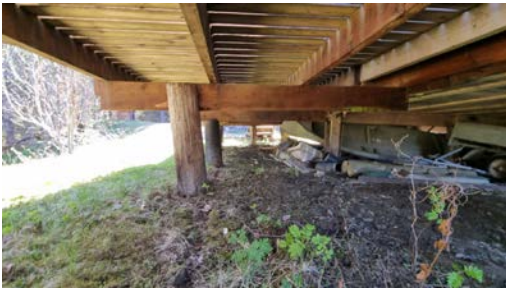
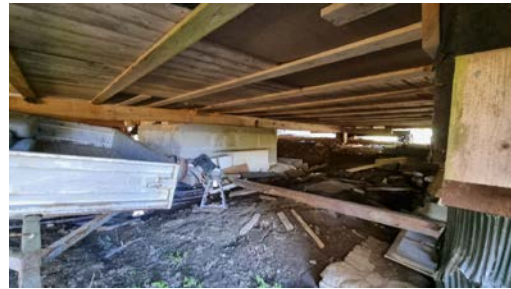
Kontroll av fundamenteringen.

Tiltak med fundamenteringen må påregnes. Dette er vanskelig å kostnadsestimere.

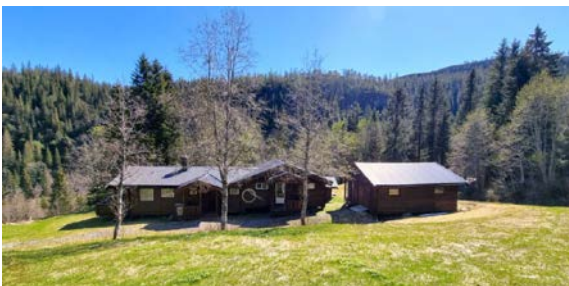
Bakke i overkant av bygningsmassen.

Overvåk tilstanden ved store nedbørsmengder.
