# Tilstandsrapport

Boligbygg med flere boenheter

Jadarvegen 9 , 4365 NÆRBØ

Befaringsdato: 12.12.2025

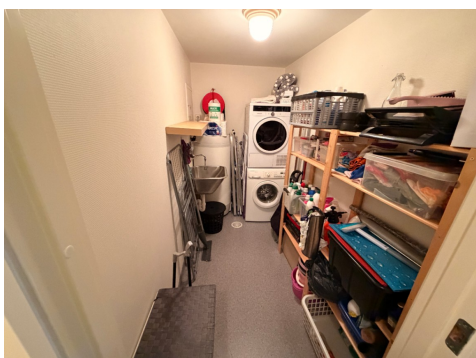
Normal tid før utskifting av våtrom, vinylbelegg er 10 - 30 år.

Normal tid før reparasjon av keramiske fliser er 5 - 15 år.

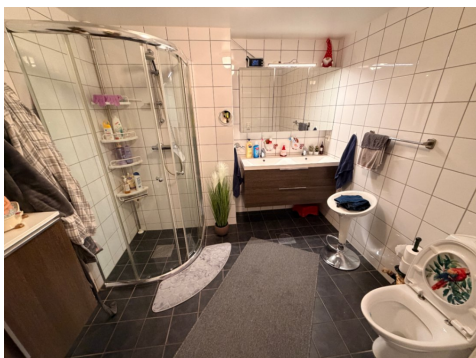
Normal tid før utskifting av våtrom, vinylbelegg er 10 - 30 år.

Normal tid før reparasjon av keramiske fliser er 5 - 15 år.
