# Tilstandsrapport

Boligbygg med flere boenheter

Magasinparken 34, 1423 SKI

Rapportdato: 10.11.2025

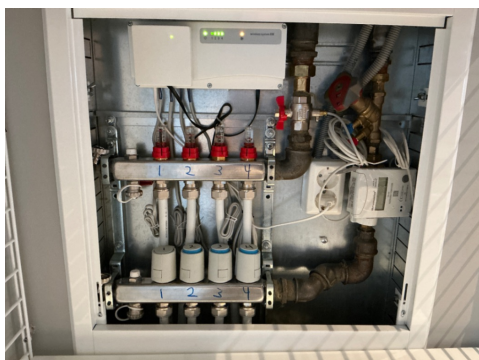
Varmtvann i kraner og vannbåren gulvvarme med forsyning fra fjernvarme-anlegg.

Vurderingen er basert på alder og enkle visuelle observasjoner, da undertegnede ikke har spesialkompetanse innen området. Det er viktig å merke seg at reguleringsventiler/termostater ikke er blitt testet for funksjonalitet i denne vurderingen.
