# Tilstandsrapport

Rekkehus

Milnveien 32D , 6512 KRISTIANSUND N

Befaringsdato: 05.03.2026

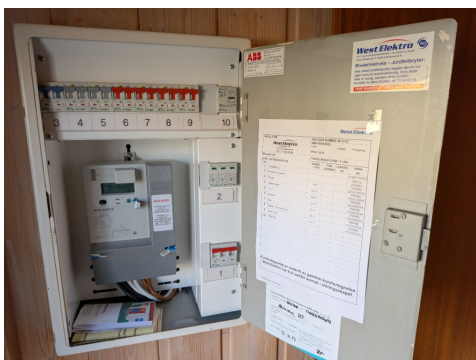
12. Foreta en helhetsvurdering av det elektriske anlegget, dets alder, allmenne tilstand og fare for liv og helse. Bør det elektriske anlegget ha en utvidet el-kontroll?

Ja Med bakgrunn i manglende dokumentasjon eller kjennskap til anlegget, samt opplysninger om at sikringer løses ut, så anbefales en utvidet EL-kontroll.
