# Tilstandsrapport

Rekkehus

Milnveien 32D , 6512 KRISTIANSUND N

Befaringsdato: 05.03.2026

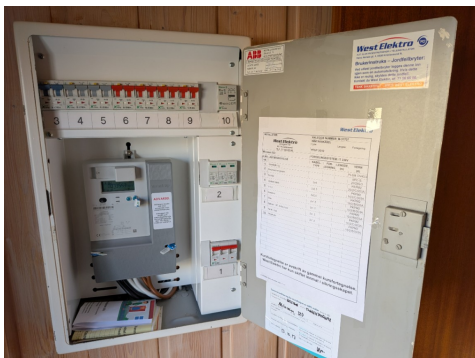
12. Foreta en helhetsvurdering av det elektriske anlegget, dets alder, allmenne tilstand og fare for liv og helse. Bør det elektriske anlegget ha en utvidet el-kontroll?

**Ja Med bakgrunn i manglende dokumentasjon eller kjennskap til anlegget, samt opplysninger om at sikringer løses ut, så anbefales en utvidet EL-kontroll.**
