Austerbygdvegen 29B, 8657 MOSJØEN

**Redusert pris! Stor enebolig med
garasje - Nært butikker, barnehage
og skoler m.m.**

Befaringsdato: 05.09.2024

Rapportdato: 11.09.2024

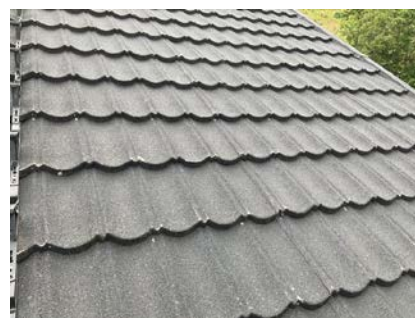
Slitasje på overflatebehandling av takplater.

Overflater som har avflassing bør overmales for å øke levetiden på
takplater.

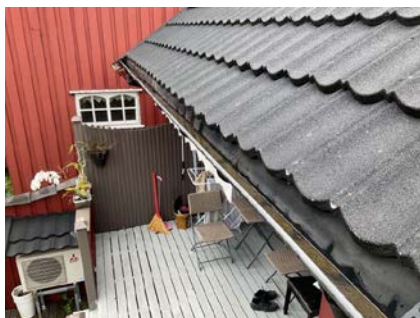
Takrenner av metall.

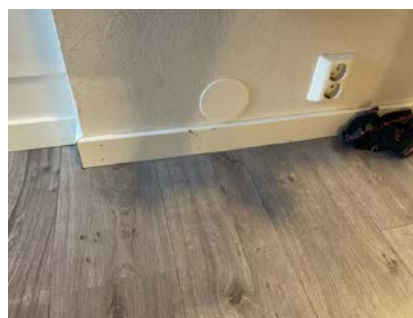
Hulltaking foretatt i gang mot våtsone på bad.

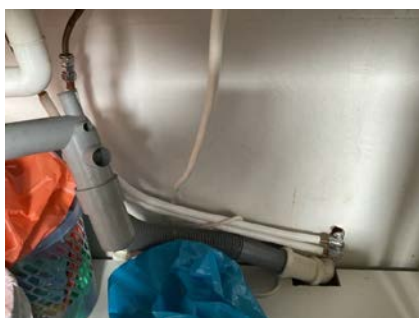
Manglende tetting inn i veggkonstruksjon.

Rørgjennomføringer inn i vegg bør sikres for å hindre at vann renner inn i innvendig vegg ved eventuell vannlekkasje.
