Fjellvegen 10, 8685 TROFORS

**Majavatn - Enebolig over to plan -
Solrikt område - Garasje**

Befaringsdato: 07.05.2024

Rapportdato: 15.05.2024

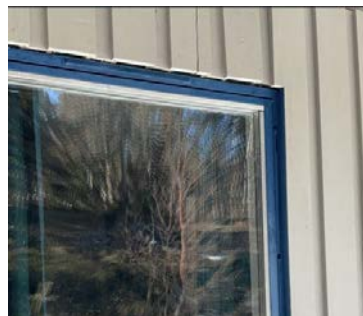
Stor mellom bordkledning.

Sprukket bord over vindu.

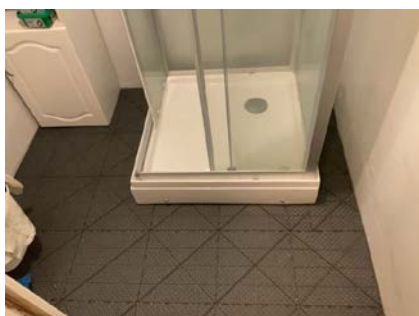
UNDERETASJE > DUSJ

! TG 3 Sluk, membran og tettesjikt

Vurdering av avvik:

Det må monteres sluk på våtrommet for å lukke avviket.

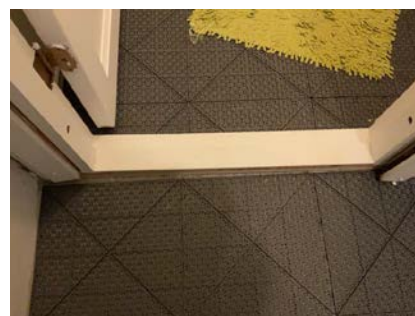
UNDERETASJE > DUSJ

Ingen tilluft til badet.

- Mekanisk avtrekk og tilluft må etableres.

Kostnadsestimat: Under 10 000

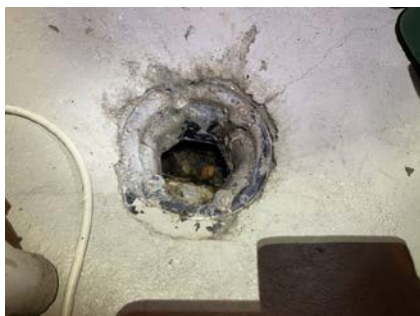
UNDERETASJE > VASKEROM

TG 1 Sanitærutstyr og innredning

- Det bør etableres tilfredsstillende tilluft til våtrom f.eks. luftespalte ved dør e.l.
- Elektrisk avtrekksvifte bør monteres for å lukke avviket.

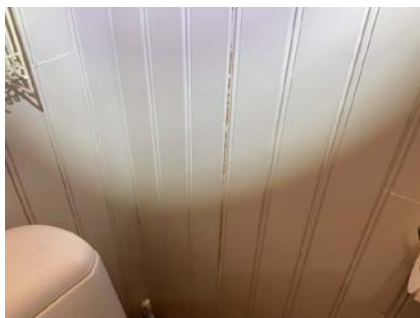
UNDERETASJE > TOALETTROM

TG 2 Overflater og konstruksjon

- Det bør etableres tilluft til toalettrom.
- Mekanisk avtrekk bør etableres på toalettrom.
