Fjellvegen 10, 8685 TROFORS

**Majavatn - Enebolig over to plan -
Solrikt område - Garasje**

Befaringsdato: 07.05.2024

Rapportdato: 15.05.2024

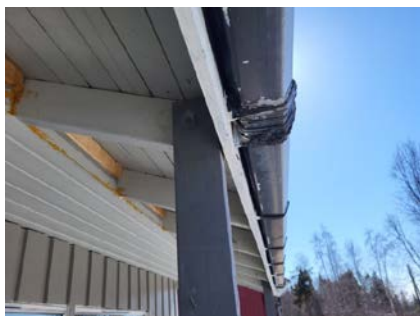
Takrenne er tettet med fugemasse.

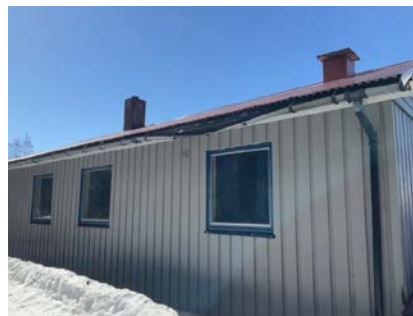
Sprukket bord over vindu.

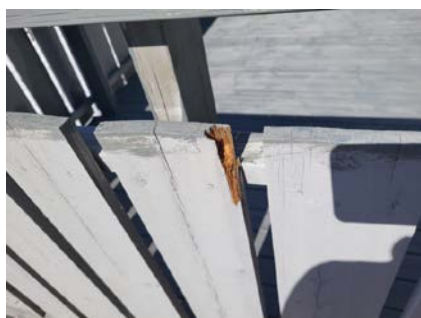
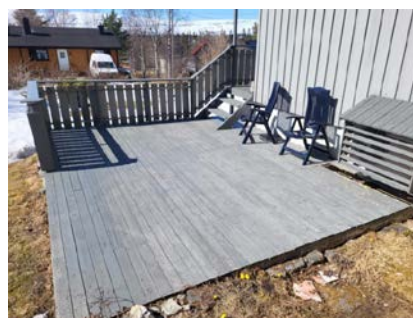
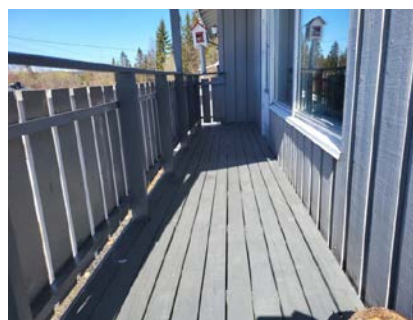
Balkonger, terrasser, tribuner, passasjer og lignende skal ha rekkverk med høyde på minimum 1,0 meter. Det ble påvist råteskader i panel på rekkverk.

- Andre tiltak:
- Det er ikke krav om utbedring av rekkverkshøyde opp til dagens forskriftskrav.

Utbytte av råteskadet panel på rekkverk.

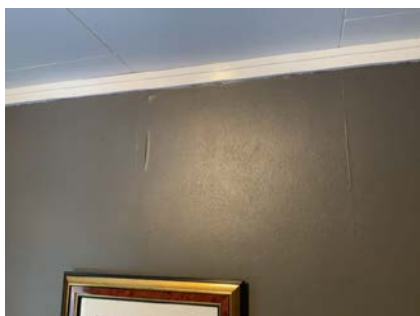
Skrukket tapet på soverom.

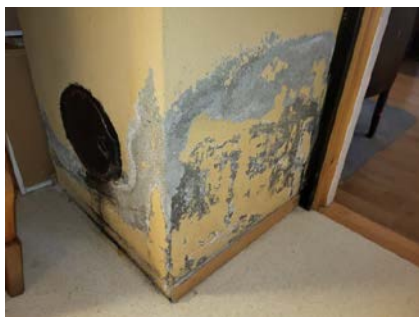
Manglende ildfast plate under sotluke

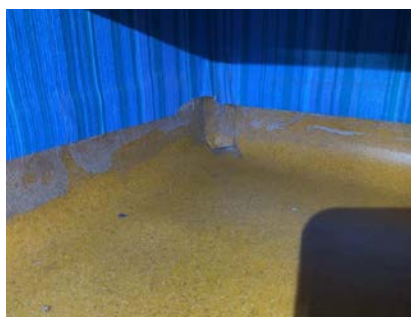
Utett hjørne under innredning.

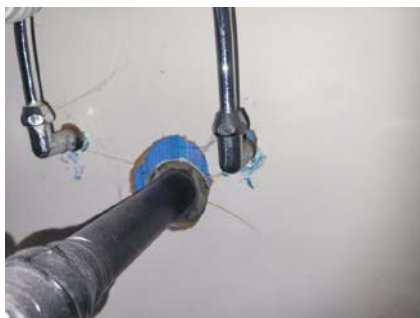
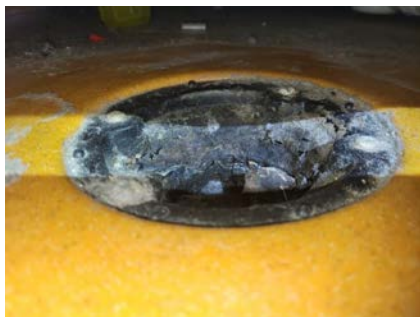
HOVEDETASJE > BAD

! TG 2 Sanitærutstyr og innredning

- Det er påvist skader på innredning.

Bunnplate i baderoms innredning er vannskadet.

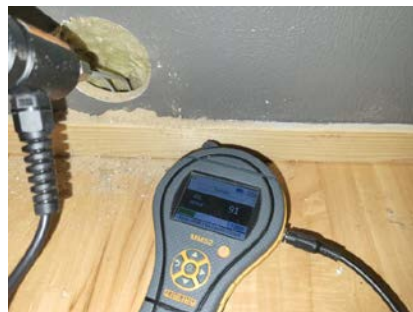
UNDERETASJE > DUSJ

- Det er vindu/dør med ikke fuktbestandige materialer i våtsonen (ved vask, dusj, badekar, osv.), løsningen eller byggematerialet er uegnet

- Uegnede materialer må fuktbeskyttes/utskiftes.

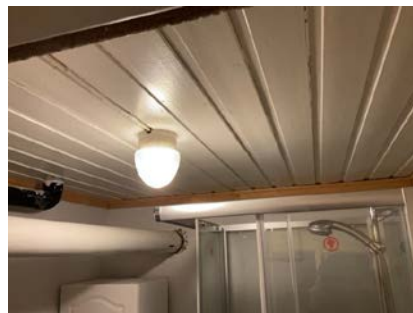
UNDERETASJE > DUSJ

! TG 2 Overflater Gulv

- Det er mulighet for at det kan forekomme vannlekkasje på våtrommet hvor vann ikke vil gå til sluk.
- Det er påvist at høydeforskjell fra topp slukrist til gulv/synlig topp membran ved dørterskel er mindre enn 25 mm.
- Det er påvist avvik i fallforhold til sluk i forhold til krav i forskrift på byggetidspunktet.

Montere sluk på rommet.

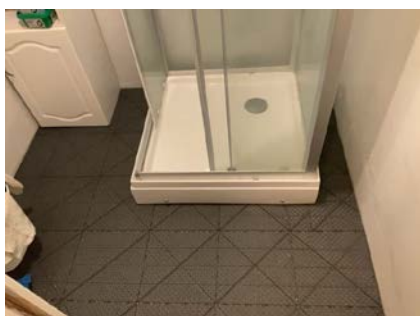
UNDERETASJE > DUSJ

! TG 3 Sluk, membran og tettesjikt

Det må monteres sluk på våtrommet for å lukke avviket.

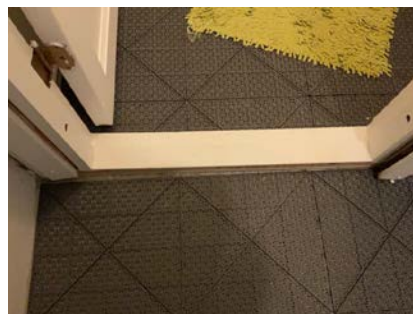
Ingen tilluft til badet.

- Mekanisk avtrekk og tilluft må etableres.

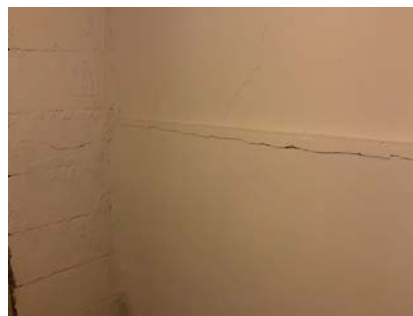
UNDERETASJE > VASKEROM

1 TG 2 Overflater Gulv

- Det er påvist avvik i krav til høydeforskjell/fall-løsning på våtrommet.

- Våtrommet fungerer med dette avviket.

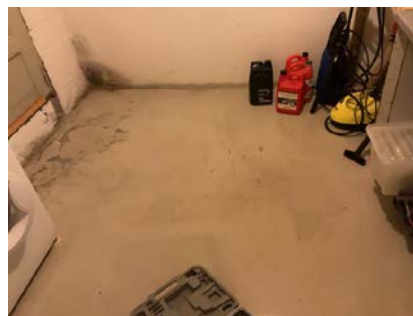
UNDERETASJE > VASKEROM

1 TG 2 Sluk, membran og tettesjikt

- Overvåk tilstanden jevnlig. For å få tilstandsgrad 0 eller 1 må slukløsningen skiftes ut og sannsynligvis må også membransjiktet skiftes/utbedres. Det er imidlertid vanskelig å si noe om tidspunktet for når dette er nødvendig.

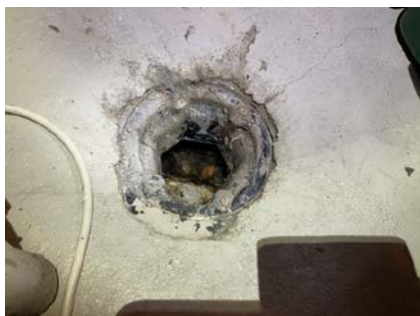
UNDERETASJE > VASKEROM

TG 1 Sanitærutstyr og innredning

- Det bør etableres tilfredsstillende tilluft til våtrom f.eks. luftespalte ved dør e.l.
- Elektrisk avtrekksvifte bør monteres for å lukke avviket.

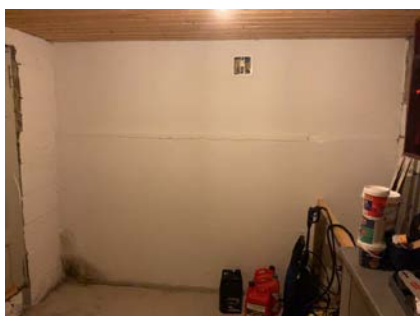
UNDERETASJE > VASKEROM

- Det er påvist fuktskjolder i overflater.

- Det er ikke behov for utbedringstiltak.

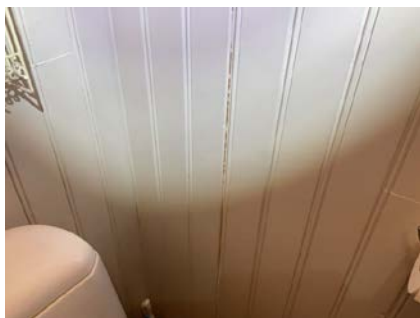
UNDERETASJE > TOALETTROM

TG 2 Overflater og konstruksjon

- Det bør etableres tilluft til toalettrom.
- Mekanisk avtrekk bør etableres på toalettrom.
