Fjellvegen 10, 8685 TROFORS

**Majavatn - Enebolig over to plan -  
Solrikt område - Garasje**

Befaringsdato: 07.05.2024

Rapportdato: 15.05.2024

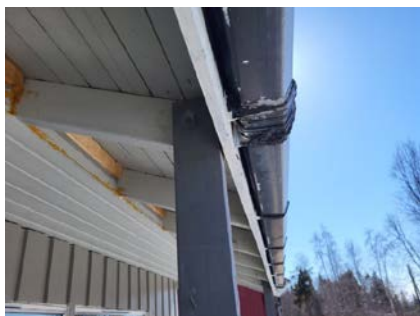
Takrenne er tettet med fugemasse.

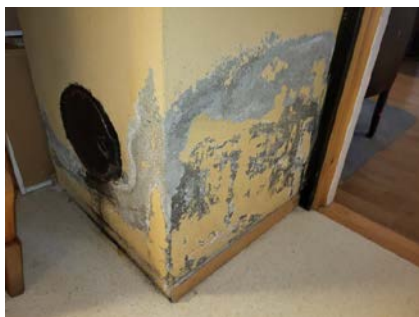
Manglende ildfast plate under sotluke
