Tilstandsrapport

Fritidsbolig

Fjellverden Øst 219, 2430 JORDET

Oppdragsnr.: 14566-1706

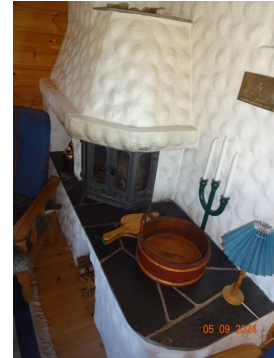
TG 1 Pipe og ildsted

Elementpipe med ett løp.
Peis med peisinnsats i stue.
Brannmur med munkepuss og skiferstein.
Sprekk i murpuss til ildsted er tettet med fugemasse.

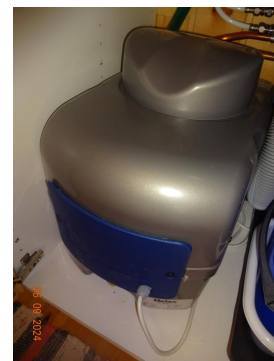
- Det er ikke behov for utbedringstiltak siden tanken fungerer i dag, men ut ifra alder kan skader plutselig oppstå på eldre tanker.
- Det bør etableres tilfredsstillende avrenning eller lekkasjesikring ved varmtvannstank.
