Sigurd Solheims veg 6, 2815 GJØVIK

**Innbydende familiebolig på
Tongjordet - utleie i underetasjen -
kort veg til dagligvare, NTNU og
sentrumsfasiliteter.**

Salgsobjekt: Enebolig
Eierform: Eiet
Byggeår: 1959
BRA-i/BRA Total 173/207 kvm
Tomtstr.: 894 m²
Soverom: 5
Gnr./bnr. Gnr. 62, bnr. 202
Oppdragsnr.: 1209240156

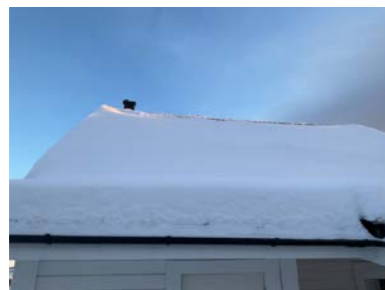
Taket er tekket med metallplater. Takplater ble skiftet i 2019, opplyst av eier. Taktekkingen er besiktiget fra bakkenivå og innvendig i bolig da det ikke var sikkerhetsmessig forsvarlig å gjennomføre undersøkelsen på tak. Undertak er ikke vurdert da dette ikke var tilgjengelig for inspeksjon på befaringdagen. Taktekking var dekket med snø på befaringdagen. Tilstandsgrad er kun vurdert ut fra opplyst alder. Ytterligere undersøkelser anbefales når det er snøfritt.

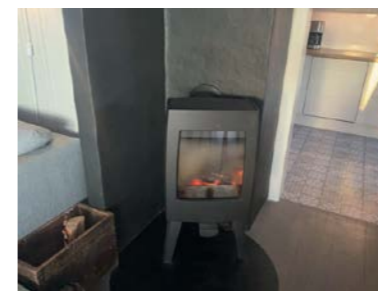
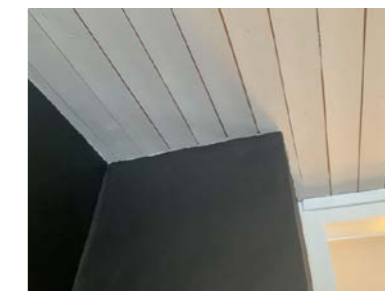
Ingen synlig utkraging på pipe gjennom etasjeskille som krav for teglsteinspiper.

Mursteinskrage gjennom etasjeskille må synliggjøres/avdekkes.

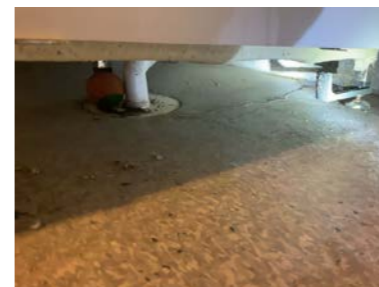
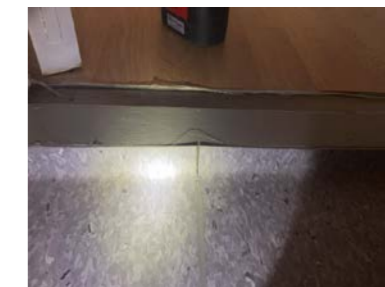
Skjøt på belegg er ikke sveiset tilfredsstillende ved oppkant.
