Tilstandsrapport

Enebolig

Østre Brekkevei 24, 3294 STAVERN

Oppdragsnr.: 21510-1054

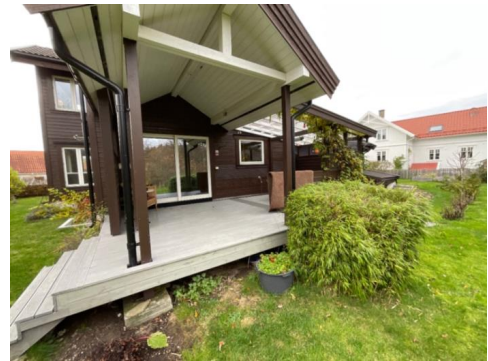
Terrasse utenfor kjøkken 1. etasje

TG 3 Balkonger, terrasser og rom under balkonger

- Rekkverk må monteres for å lukke avviket.

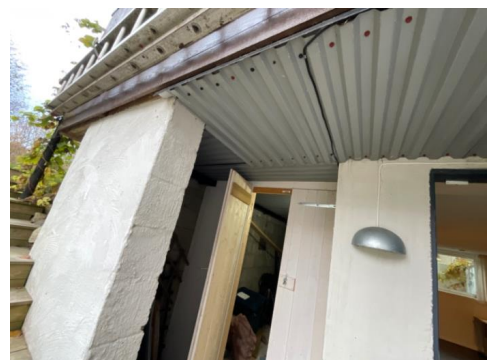
TG 3 Utvendige trapper

- Rekkverk må monteres for å lukke avviket.

Avviket vil bli lukket hvis trappene blir påmontert rekkverk.
