Østre Brekkevei 24, 3294 STAVERN

Nalum / Brunlanes - Svært innholdsrik og flott enebolig med godkjent utleieleilighet. Havgløtt og sen kveldsol. Solrike uteplasser

Salgsobjekt: Enebolig
Eierform: Eiet
Byggeår: 2009
BRA-i/BRA Total 309/321 kvm
Tomtstr.: 670.7 m²
Soverom: 4
Gnr./bnr. Gnr. 4033, bnr. 71
Oppdragsnr.: 1303240098

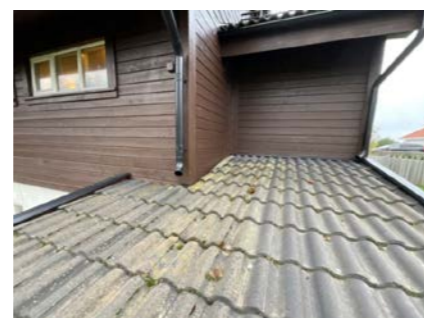
Manglende beslag på takoverbygg

Beslag på takoverbygget vil også forbedre tilstandsgraden.

Kostnadsestimat: Under 10 000

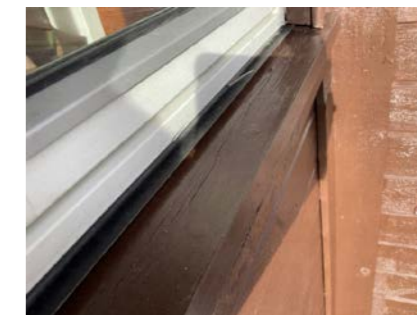
Vindu i loftstue

Utvendig > Vinduer med avvik

Tilstandsgraden kan forbedres ved å utbedre beslag under vindu og etablere en skrå murkant under vinduene i grunnmuren.
Utbedringen vil øke levetiden på vinduene og minimere risikoen for vann i konstruksjonen.

Kostnadsestimat: Under 10 000

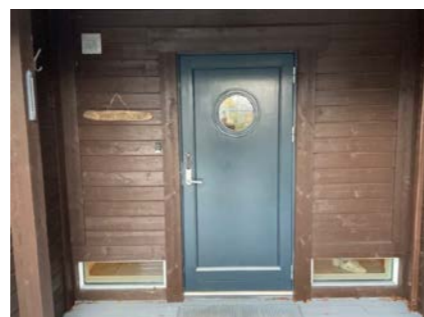
TG 1 Hovedinngangsdør bolig

I 1. etasje har boligen en malt hovedinngangsdør med rundt glassfelt. I kjelleretasjen og til leiligheten er det en malt hovedinngangsdør med smalt vertikalt glassfelt.

Hovedinngangsdør bolig

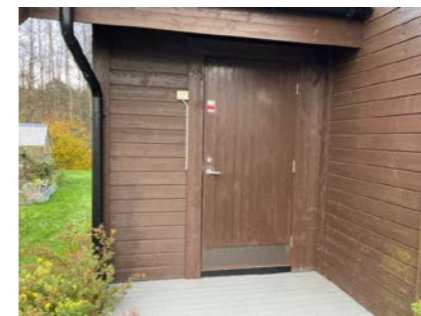
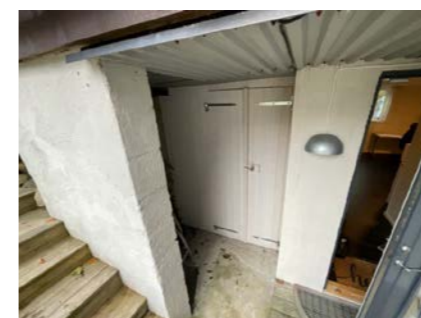
TG 2 Bod dører til boligen

Boddør 1. etasje

Boddør kjeller

Kostnadsestimat: Under 10 000

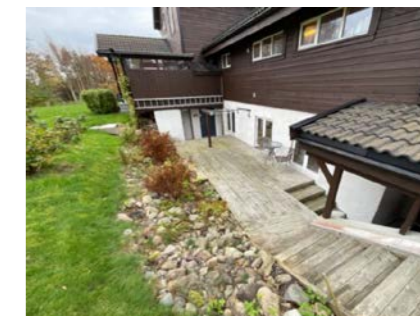
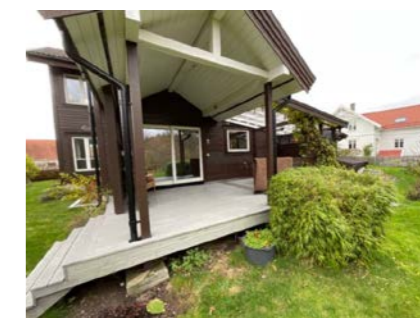
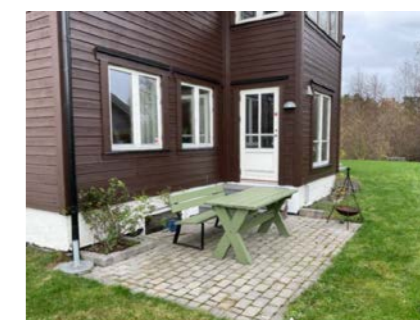
TG 3 Balkonger, terrasser og rom under balkonger

Terrasse utenfor leilighet

Terrasse utenfor kjøkken 1. etasje

Helelagt platting utenfor biblioteket

- Rekkverk må monteres for å lukke avviket.

Montering av rekkverk vil forbedre tilstandsgraden.

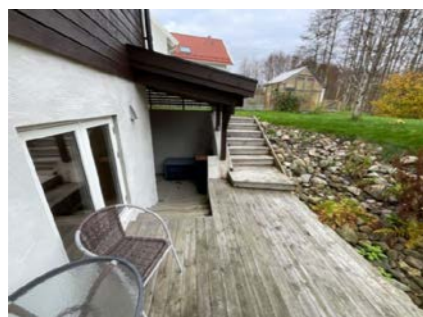
TG 3 Utvendige trapper

Trapp til leilighet

- Rekkverk må monteres for å lukke avviket.

Avviket vil bli lukket hvis trappene blir påmontert rekkverk.

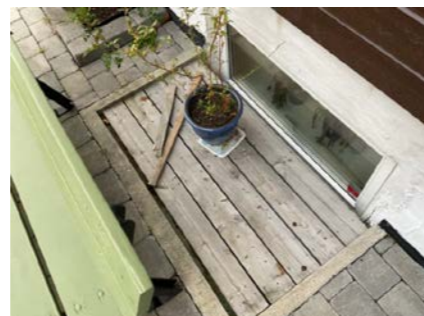
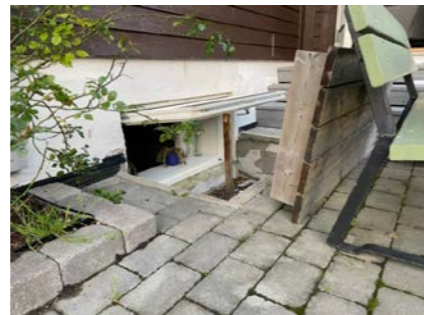
- Det er avvik:
- Tilstandsgrad to er gitt fordi det er en trelem lagt som gulv foran rømningsvinduet til musikk-/gjesterrommet.

Rømning/lysgrav

Lysgrav/rømning

Ny eier må være klar over at hvis musikk-/gjesterrommet benyttes for overnatting bør tre-lemmen fjernes for å tilfredstille kravet til rømning.

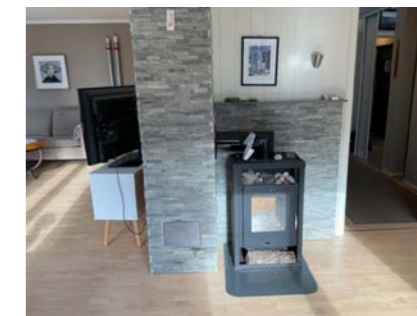
Til boligen er det en elementpipe fra 1.etasje og over tak. Til pipen er det tilkoblet en rentbennende ovn i biblioteket. Popen og brannmuren i biblioteket er kledd med fasadeskifer, pipen er ellers pusset og malt. Sotluke er montert i biblioteket.

Vedovn i biblioteket

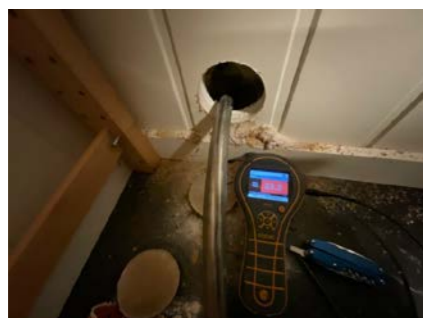
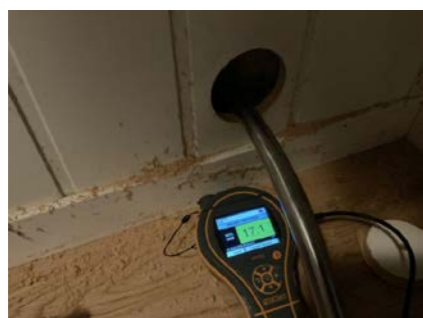
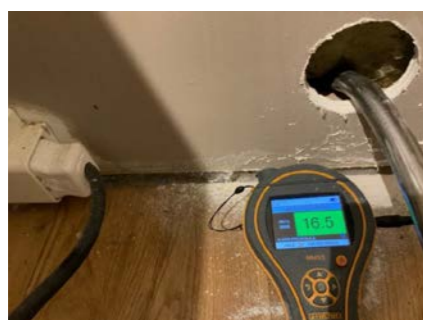
Veggen i musikk-/gjesterrommet består av ca 100 mm utforing og tilleggsisolering av lettklinkerveggen i kjelleren. Innvendig platekledningen har to lag, gipsplate og mdf panelplater. - Jeg har målt 23,3 vekt prosent fukt i spikerslaget mot vegg og golv.

Veggen i gangen i leiligheten består av ca 100 utforing og tilleggsisolering av lettklinkerveggen i kjelleren. - Jeg har målt 17,7 vekt prosent fukt i spikerslaget mot vegg og golv i gangen i leiligheten og 16,5 5% bak stekeovnen på kjøkkenet

- Det er i hulltaking påvist fukt-/råteskader.
- Tilstandsgrad tre er gitt fordi treverk skal ha fuktinnhold lavere enn 15 vektprosent. I treverk med fuktighet over 17 vektprosent øker faren for råte og muggsoppvekst dramatisk. Hvis fuktinnholdet ligger over 20 vektprosent, er allerede muggsoppen dannet.

Hulltaking i hjørnet på musikkrom

Hulltaking i entreen i leiligheten

Hulltaking på kjøkken i leiligheten

- Ytterligere undersøkelser må foretas for å få kartlagt årsak og omfanget på eventuelle skader.

Ny eier må være forberedt på ytterligere undersøkelser og se dette i sammenheng med utvendig fuktsikring, drenering og bortledning av vann fra taknedløp ved grunnmur.

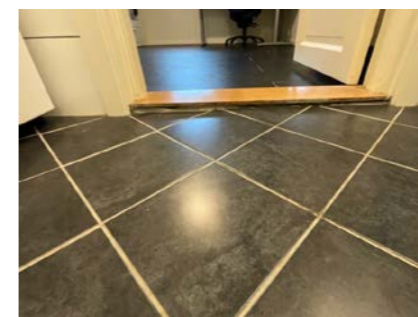
- Det er påvist avvik i fuger.

Avslutning mot dørtersel

Oppkant mot dørterskel må utbedres for å bedre tilstandsgraden.

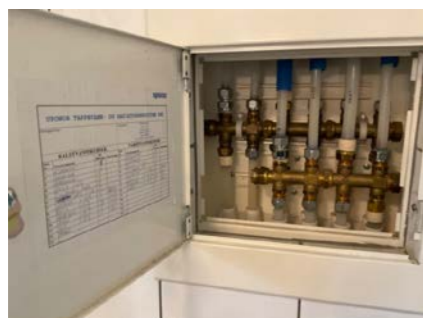
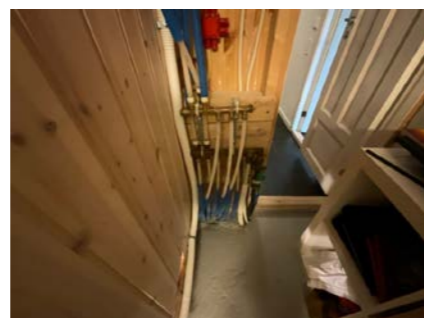
Tilstandsgrad to er gitt fordi innvendige vannledninger ikke er merket i kjelleren og ved en lekkasje kan vann renne ut i tilstøtende rom.

Rør i rørskap 1. etasje

Stoppkran og rør i rør opplegg til kjelleren

Ny eier bør vurdere om vannledningene skal legges inn i nytt rør i rørskap i kjelleren.

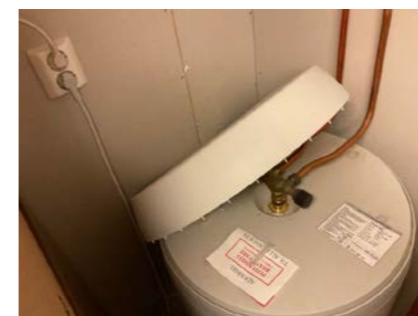
Tanken i boligen er plassert i rom med sluk, men det risiko for at lekkasjevann kan renne til tilstøtende rom på grunn av manglete oppkant og membran på gulvet.

Tanken i leiligheten har ikke tilfredsstillende avrenning eller lekkasjesikring.

Varmtvannstank

- Det bør etableres tilfredsstillende avrenning eller lekkasjesikring ved varmtvannstank.
- Det bør etableres tilfredsstillende el-tilkobling etter gjeldende forskrift.

Ny eier anbefales å etablere el-tilkobling etter dagens forskrift og lekkasje sikring av varmtvannstankene.

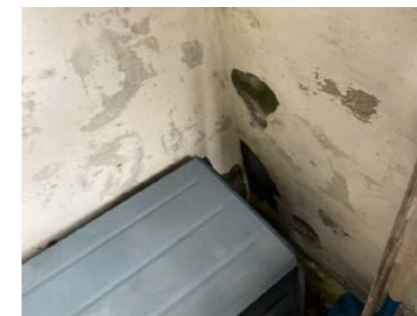
Avflassing av grunnmur

Tilstandsgraden forbedres ved å vedlikeholde og utbedre skadene på grunnmuren.

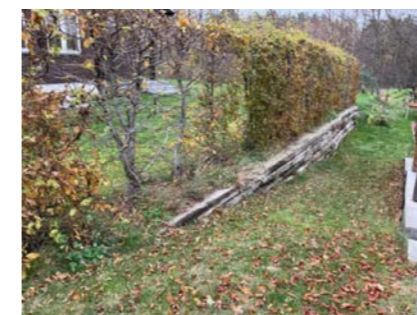
Eier opplyser at forstøttingen mot syd gjort av "jernbanesviller" og tilhører naboen.

Naboens forstøtning
