Østre Brekkevei 24, 3294 STAVERN

**Nalum / Brunlanes - Svært innholdsrik og flott enebolig med godkjent utleieleilighet. Havgløtt og sen kveldsol. Solrike uteplasser**

Velkommen .....2  
Om eiendommen .....46  
Tilstandsrapport .....56  
Egenerklæring .....90  
Energiattest .....95  
Nabolagsprofil..... 119  
Forbrukerinformasjon ..... 128  
Budskjema ..... 129

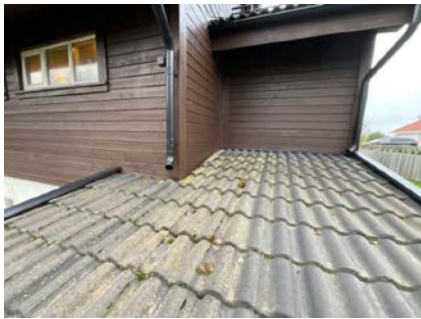
Manglende beslag på takoverbygg

Beslag på takoverbygget vil også forbedre tilstandsgraden.

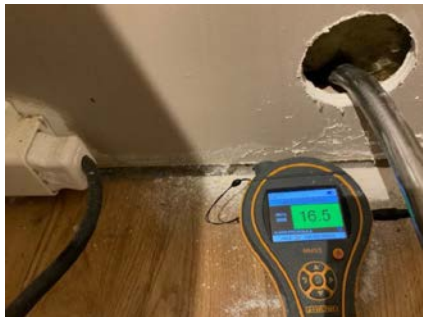
Veggen i gangen i leiligheten består av ca 100 utforing og tilleggsisolering av lettklinkerveggen i kjelleren. - Jeg har målt 17,7 vekt prosent fukt i spikerslaget mot vegg og golv i gangen i leiligheten og 16,5 5% bak stekeovnen på kjøkkenet

- Det er i hulltaking påvist fukt-/råteskader.

Tilstandsgrad tre er gitt fordi treverk skal ha fuktinnhold lavere enn 15 vektprosent. I treverk med fuktighet over 17 vektprosent øker faren for råte og muggsoppvekst dramatisk. Hvis fuktinnholdet ligger over 20 vektprosent, er allerede muggsoppen dannet.

Hulltaking på kjøkken i leiligheten

- Ytterligere undersøkelser må foretas for å få kartlagt årsak og omfanget på eventuelle skader.

Ny eier må være forberedt på ytterligere undersøkelser og se dette i sammenheng med utvendig fuktsikring, drenering og bortledning av vann fra taknedløp ved grunnmur.

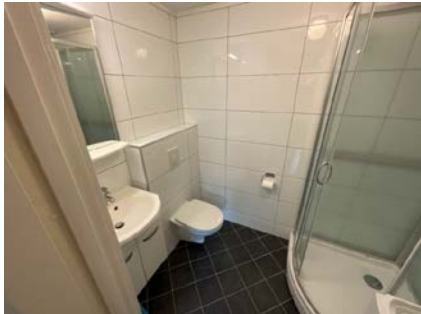
Bad/vaskerom i kjeller

- Det er påvist avvik i fuger.

Oppkant mot dørterskel må utbedres for å bedre tilstandsgraden.

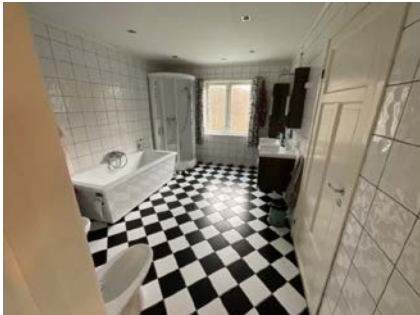
Baderom i 2. etasje

Fuktmåling er sammenlignet fra punkt over døren og i nedre hjørn mellom dusjkabinett og badekar uten å finne forskjeller.

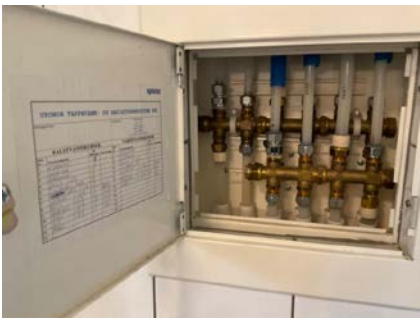
Tilstandsgrad to er gitt fordi innvendige vannledninger ikke er merket i kjelleren og ved en lekkasje kan vann renne ut i tilstøtende rom.

Rør i rør skap 1. etasje

Ny eier bør vurdere om vannledningene skal legges inn i nytt rør i rør skap i kjelleren.

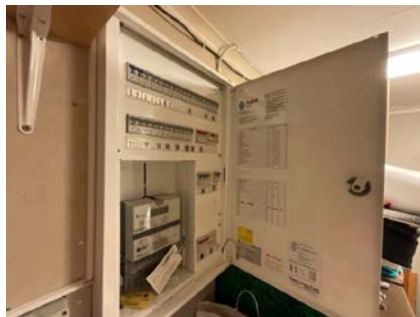
Sikringsskap i bod i kjelleren

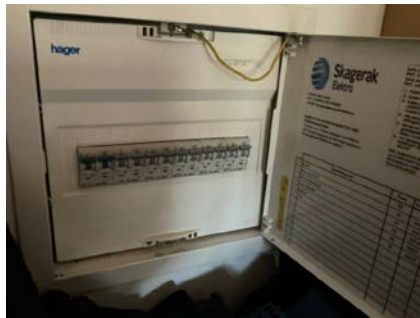
Sikringskap i leilighet

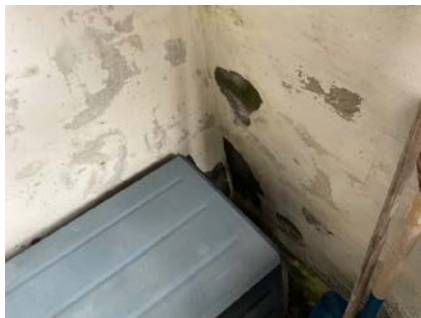
Avflassing av grunnmur

Tilstandsgraden forbedres ved å vedlikeholde og utbedre skadene på grunnmuren.
