# Damtjernvegen 3 A 2413 ELVERUM

## Tilstandsrapport Eierskifte

Boligtype: Leilighet i 4-mannsbolig

Byggeår: 2020

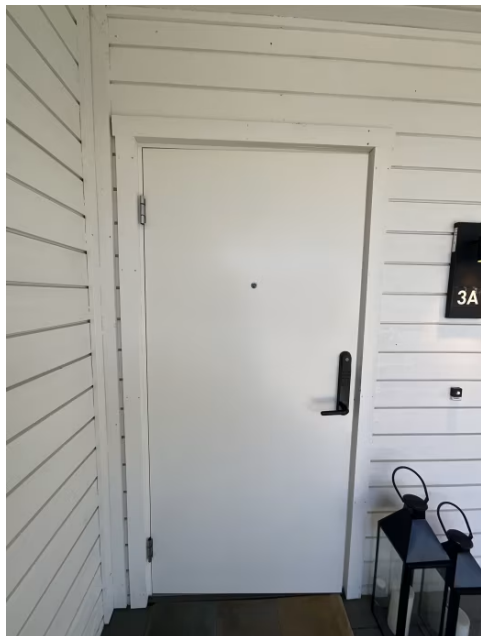
#### Oppsummering av vinduer og dører

TG-1

Ingen vesentlige avvik eller skader ble registrert.

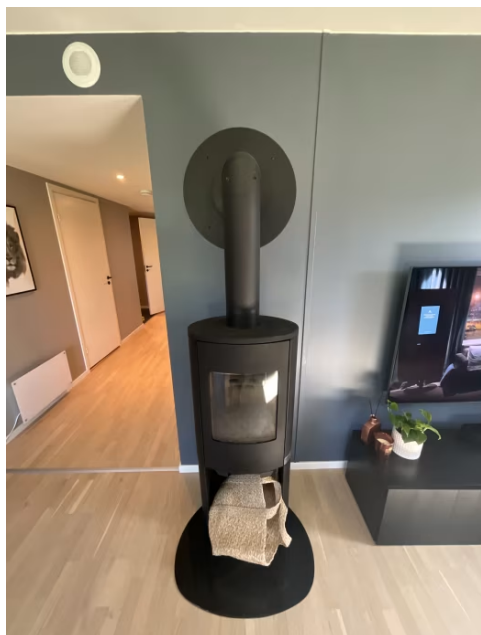
Ingen vesentlige avvik eller skader ble registrert. Inspeksjonsluke og rister med justeringsbehov.

Pipe og ildsted er kun visuelt vurdert og ikke røyktrykkprøvd eller kamerakontrollert ved besiktigelsen. Undertegnede har ikke spesiell kompetanse vedr. vurdering av piper og ildsteders forskriftsmessige tilstand. For detaljert informasjon og krav anbefales kontakt med lokalt brann- og feievesen.

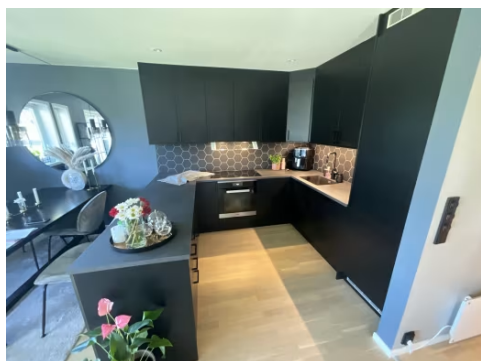
Kjøkkeninnredning fra Norema med slette fronter. Laminerte benkeplater. Kompositt kum med avrenningsfelt, 1-greps blandebatteri med avstengning for oppvaskmaskin. Over og underskap. Fliser i benkerygg. Lys under overskap. Vannstoppeventil etablert (krav fra 2010). Integrert kjøleskap, oppvaskmaskin, stekeovn og platetopp. Komfyrvakt etablert (krav fra 2010).

Innredningen vurderes å være i funksjonell tilfredsstillende stand og ingen symptom på fukt eller skader ble påvist i utsatte soner.

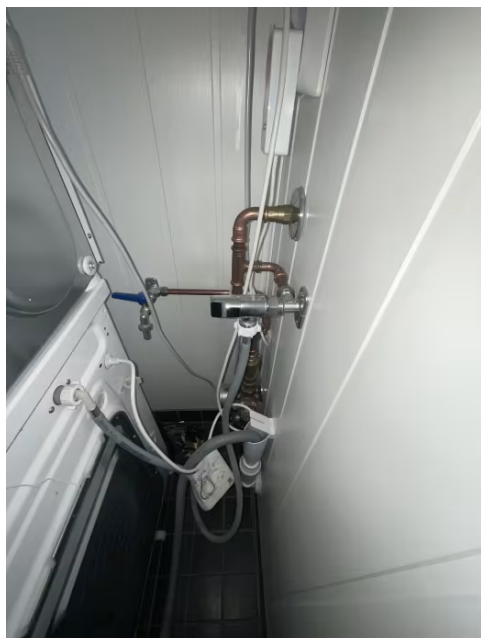
Vannrør med rør i rør system fra fordelerskap plassert på teknisk rom og frem til sanitærinstallasjoner på baderom og kjøkken.

Ingen avvik eller skader ble registrert, generelt anbefales regelmessig testing av hovedstoppekran for å kontrollere at den stenger ved en eventuell lekkasje.

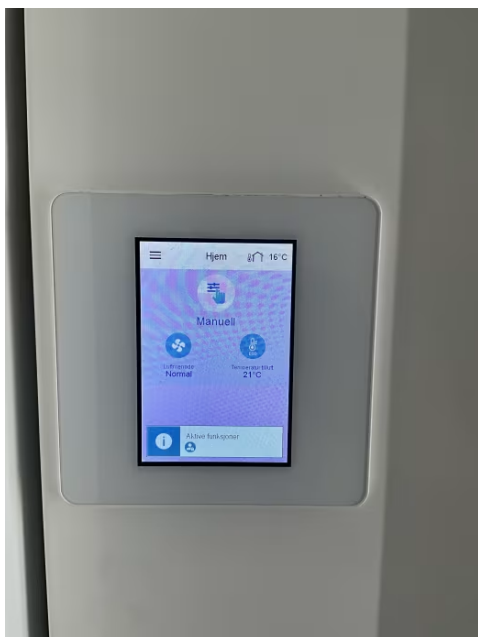
Ingen avvik eller skader ble registrert. Service på anlegget må påregnes. Ingen alarm i display.

For å sikre et godt inneklima bør anlegg og kanaler rengjøres jevnlig. Filter bør byttes to ganger i året. Ventilasjonsaggregatet bør rengjøres en gang i året, og storrengjøringen av selve ventilasjonsanlegg- og kanaler bør ha en intervall på hvert fjerde år.

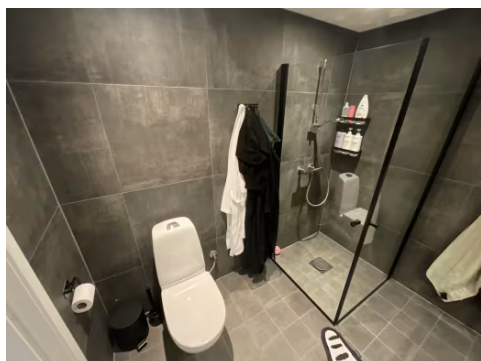
Ingen symptomer på skader ble registrert på befaringsdagen.

Det opplyses på generelt grunnlag at dusjing direkte på vegg og gulv kan redusere overflatens levetid.

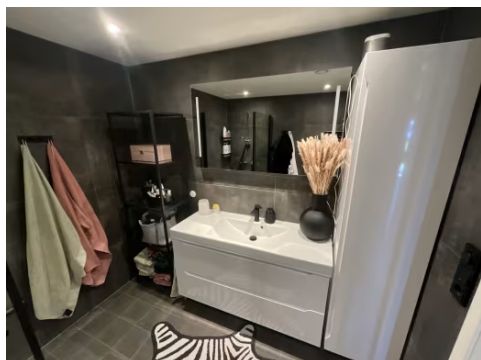
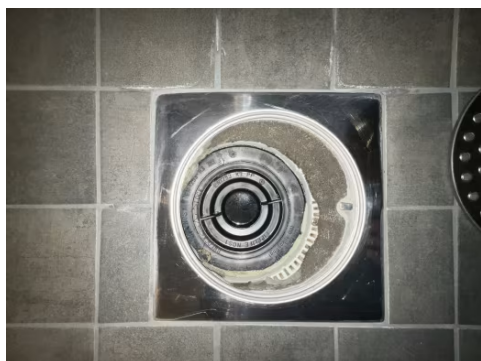
| <p>Synlig slukmansjett og klemring. Deler av klemring er ikke synlig. Slukpote og klemring er ikke sentrert ift slukrist.</p> <p>Ingen symptomer på skader ble registrert på befaringsdagen.</p> <p>Det gjøres spesielt oppmerksom på at tekking (membran og mansjetter) ikke er kontrollerbare fordi dette bare kan gjøres ved å demontere fliser. Denne type destruktive undersøkelser blir aldri foretatt ved en tilstandskontroll for eierskifterapport. Viktig å merke seg at membraner har en naturlig aldringsprosess og levetid. Dette kan også variere ut fra type membran som er benyttet og hvilke egenskaper denne har i kombinasjon med selve utførelse.</p> | |

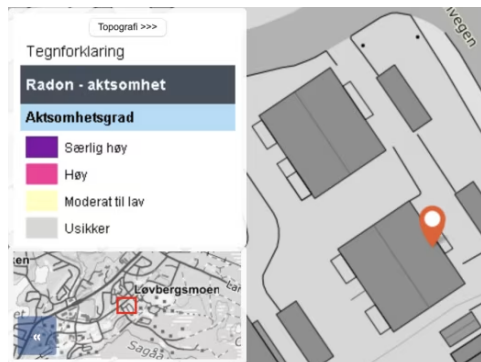
Ved kartsider fra NGU er det angitt at eiendommen ligger i område med usikker radonaktivitet.
