Litj-Øra 11, 7374 RØROS

**Enebolig med sentral og attraktiv beliggenhet på Litj-Øra. Flat og fin tomt. Blindvei. Garasje.**

# Tilstandsrapport

## ENEBOLIG

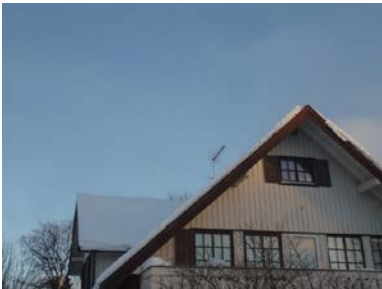
### Nedløp og beslag

Nedløp og beslag  
-Det registreres deformasjon i takrenne mot øst, samt frostspreng i flere taknedløp.  
-1 renneskjøt mot øst har tegn på utettheter.  
Konsekvens/tiltak: -Nedløp/renner er ikke funksjonstestet av undertegnede. Nærmere undersøkelser anbefales, og ved utettheter bør utskiftinger foretas. Deler med deformasjon må utover dette skiftes for å lukke avvik. Frostspreng i nedløpsrør må sies å være normalt i Fjellregionen,

Renner og nedløp er utført i lakkert metall og er fra byggeåret.

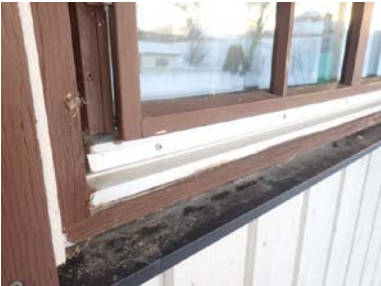
Vinduer  
Det er påvist noen glassruter som er punktert eller sprukne. Karmene i vinduer er slitte og det er sprekker i trevirket. -Vindu i bod i 1. etasje har tegn på punktering av isolerglass. Isolerglass er mer enn 30 år gamle, og det er økt risiko for punktering i tiden som kommer.  
-Det er noe værslitasje i utvendige karmen, og noe avskalling i enkelte innvendige karmen som kan komme av kondensering på glass.  
Konsekvens/tiltak: Vinduer med punkterte/sprukne glass må påregnes skiftes ut, enten hele vinduet eller kun selve glassene. -Jevnlig kontroll av isolerglass anbefales med tanke på økt risiko for punktering. Utskiftinger vurderes fortløpende om punktering skulle oppstå. Enten selve glasset, eller hele vinduet.

Utvendig vinduskarm.

-Jevnlig vedlikehold av vinduer er påregnelig som følge av alder og slitasje. Dette for å forlenge levetiden og unngå skader.

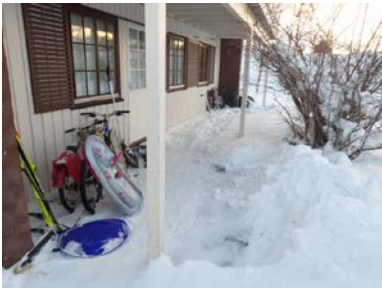
Balkonger, terrasser og rom under balkonger  
-TG 2 er satt med bakgrunn i alder på konstruksjonsmaterialer. Ved befaringen er verandaen snødekt, slik at kontroll ikke er foretatt av terrassebord.  
Konsekvens/tiltak: -Sørg for jevnlig vedlikehold for å forlenge levetiden og for å unngå skader i konstruksjonsmaterialer.  
-Det bør foretas nærmere undersøkelser av balkong/ terrasser når den er snøfri.

Oversiktsbilde.

- Det bør foretas nærmere undersøkelser av balkong/terrasser når den er snøfri.

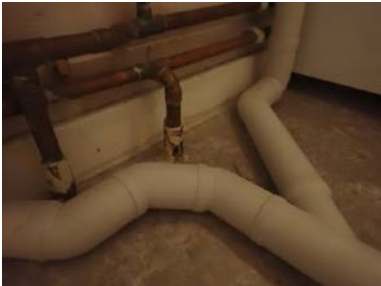
Kun fugemasse i overgang mot vegg.

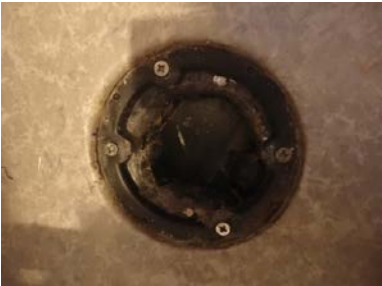
Oversiktsbilde, sluk.
