Tilstandsrapport

Fritidsbolig

Svennøya, Annatun , 8908 BRØNNØYSUND

Befaringsdato: 24.05.2024

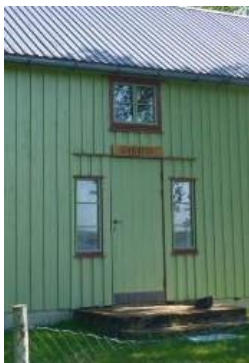
! TG 3 Bi-inngangsdør

Bygningen har malt bi-inngangsdør.

- Dører har råteskader.

Skifte dør.

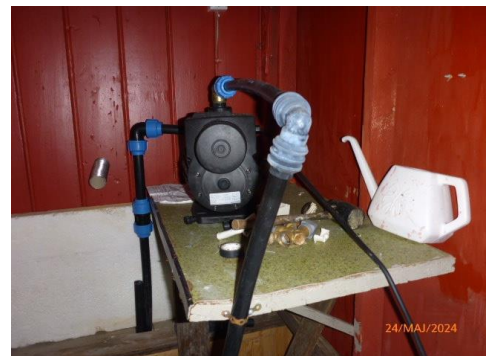
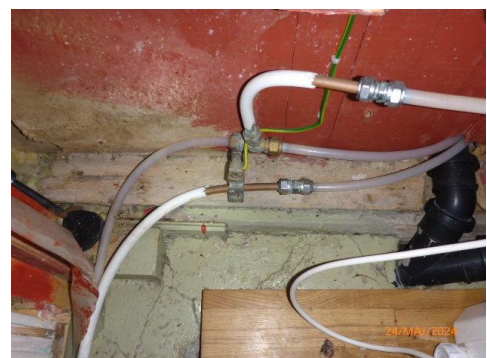
! TG 2 Avløpsrør

Ingen dokumentasjon vedrørende vvs er fremlagt eller kontrollert.

Undertegnede har ikke fagspesifikk rørleggerkompetanse. Ønskes det en grundig kontroll og kommentar av anlegget, anbefales det kontaktet autorisert rørlegger.

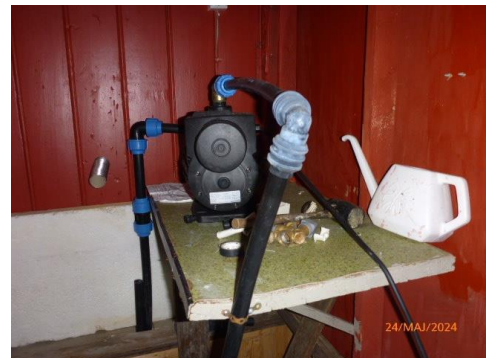
Installasjonen er ikke funksjonstestet. Mulig skade på pumpe i brønn.

Foreta ytterligere undersøkelser, Se også vannledninger og avløpsrør.

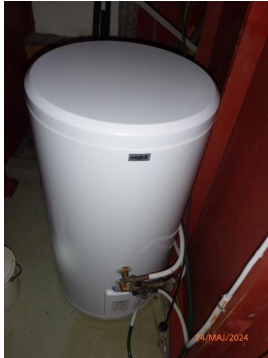
TG 2 Varmtvannstank

Varmtvannstanken er på 194 liter, antatt fra 80-tallet. Denne er plassert på bod.

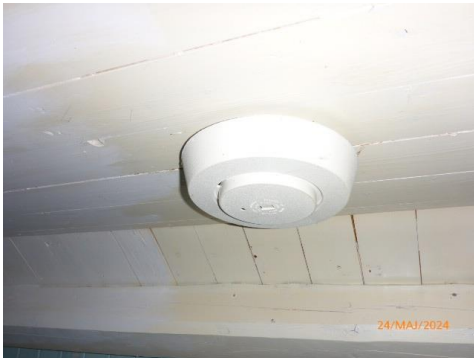
! TG 3 Branntekniske forhold

1. Er det mangler for brannslukningsutstyr i boligen iht. forskriftskrav på søknadstidspunktet, men minst Byggeforskrift 1985?
Ja Ikke observert brannslukkingsapparat.
2. Er det skader på brannslukkingsutstyr eller er apparatet eldre enn 10 år?
Ja Gammel røykvarsler.
3. Er det mangler på røykvarsler i boligen iht. forskriftskrav på søknadstidspunktet, men minst Byggeforskrift 1985?
Ja Kun observert en røykvarsler.
4. Er det skader på røykvarslere?
Ukjent

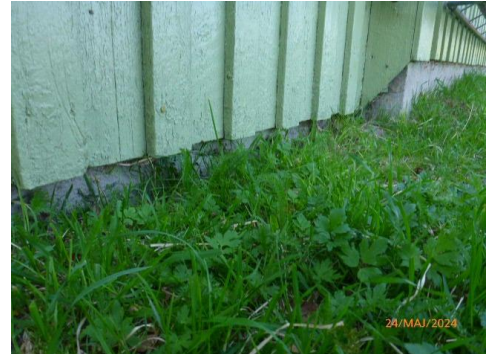
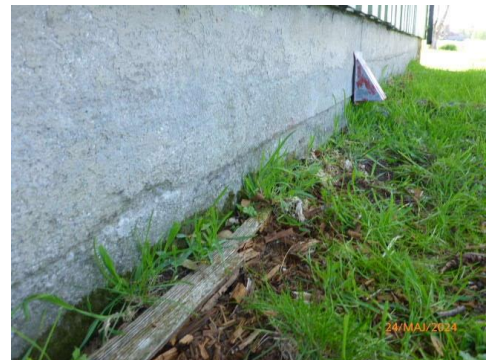
Byggegrunn

Det er ingen drenering eller fuktsikring ved ringmurer eller støpt dekke.

Dette fører til unødig fuktbelastning av krypkjeller og denne på grunn. Om mulig må det etableres drenering rundt bygget samt fuktsikring av ringmurer og støpt dekke.

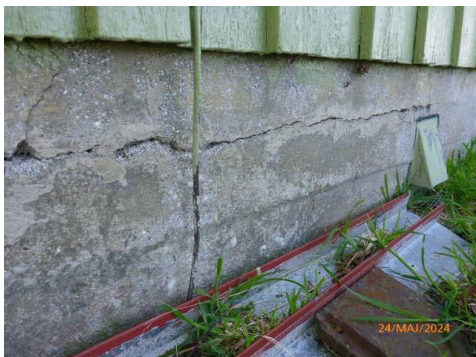
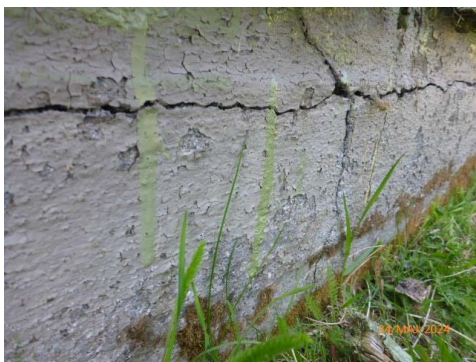
TG 2 Grunnmur og fundamenter

Bygningen har plass-støpte ringmurer. Det er godt mulig at det også er steinmurer under eldre deler av bygget. Disse er i så fall påstøpt eller pusset på utsiden.

- Grunnmuren har sprekkdannelser.

Det er stedvis skader på murene.

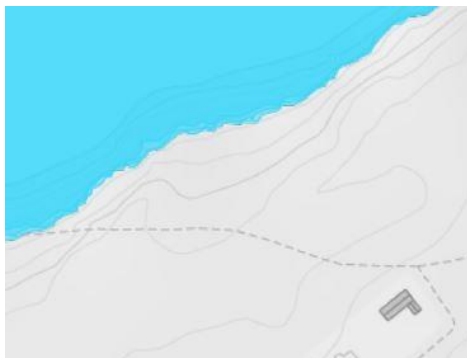
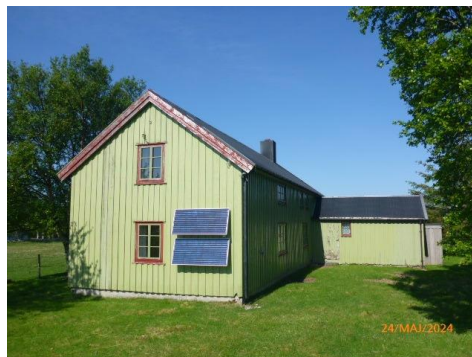
! TG 2 Terrenghold

- Det er påvist dårlig fall eller flatt terreng inn mot grunnmur og dermed muligheter for større vannansamlinger.
- Det er avvik:

Nausttomten ligger i et område berørt av stormflo. Det er ikke opparbeidet tilfredsstillende fall på terreng fra murene. Dette fører til unødig fuktbelastning av byggegrop ved manglende bortledning av overflatevann fra nedbør og snø.

Det bør opparbeides fall på terreng i 1:50 i tre meters bredde fra murene.

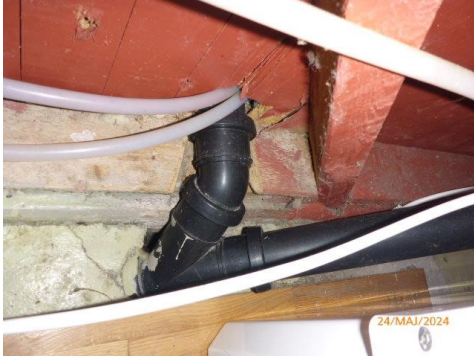
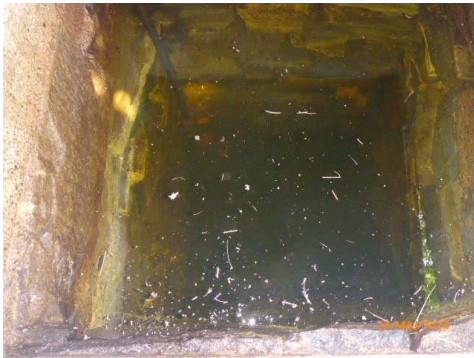
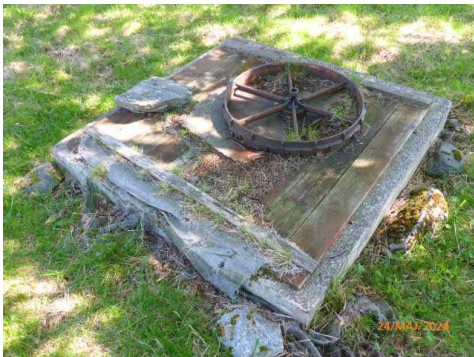
! TG 3 Utvendige vann- og avløpsledninger

Utvendige avløpsrør er av plast, ut fra at det er synlig plastrør i tilbygget mot øst. Det er ikke etablert eget avløpsanlegg. Utvendige vannledninger er av plast (PEL). Det er privat brønn. Det finnes ingen utslippstillatelse.

- Det foreligger ingen dokumentasjon på vannkvaliteten på brønnvannet.
- Mer enn halvparten av forventet brukstid er passert på utvendige avløpsledninger.
- Mer enn halvparten av forventet brukstid er passert på utvendige vannledninger.
- Det er avvik:
