Tilstandsrapport

Bygget er registrert som 163 - Våningshus benyttes som fritidsbolig.

Svernøya , 8908 BRØNNØYSUND

Befaringsdato: 08.05.2026

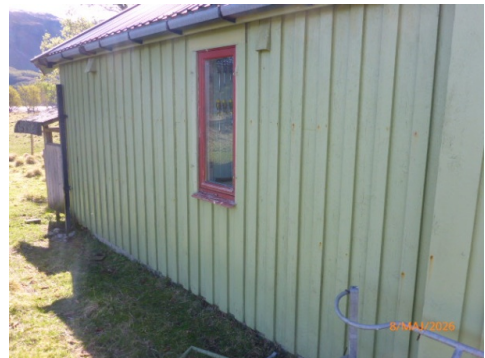
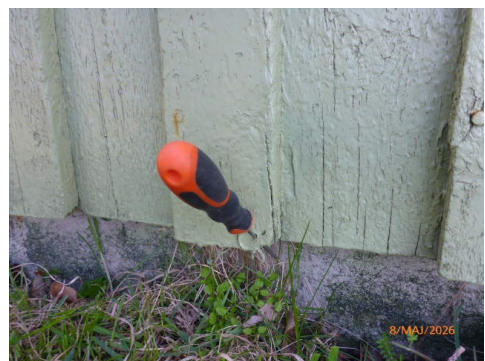
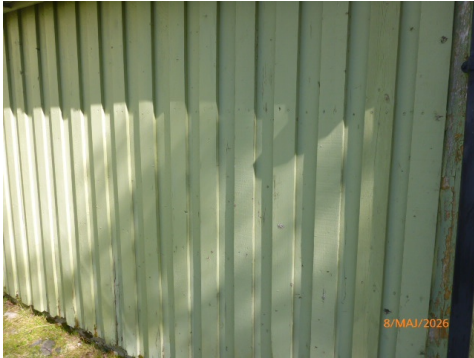
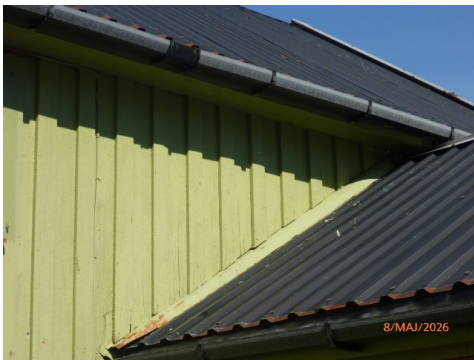
Vurdering av avvik:

- Det er ingen eller liten lufting i nedre kant av kledning mot grunnmur.
- Det er påvist spredte råteskader i bordkledningen.

Det er observert muselort i tilbygget i øst og på kaldt loft. Skader fra dette kan ikke utelukkes i lukkede konstruksjoner.

Det er målt forhøyet fuktkvotient i bunnsvill på bad.

Ved reovering må det påregnes at skjulte skader i konstruksjonene kan avdekkes, noe som kan medføre økte utbedringskostnader.

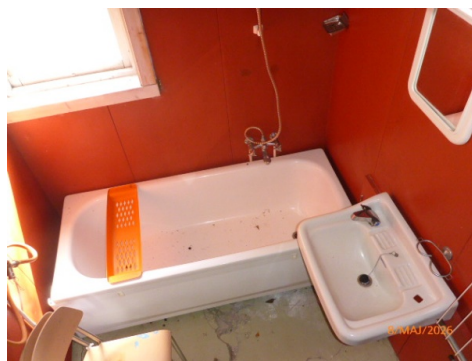
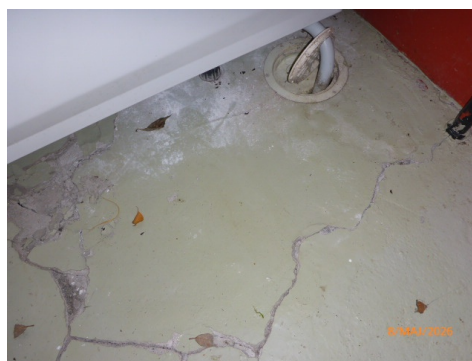
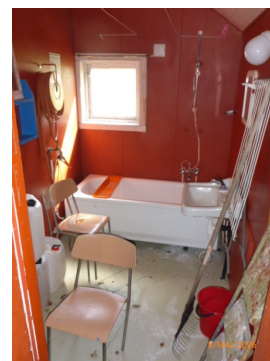
- Manglende oppgradering av våtrommet medfører høy risiko for at konstruksjonene ikke vil tåle vanlig bruk av vann eller lekkasjer. Selv om det er dusjkabinett, er det fortsatt en betydelig risiko for at våtrommets konstruksjoner ikke tåler lekkasjer. Dette kan føre til fuktskader på tilstøtende konstruksjoner.

Manglende tettesjikt og skader på gulvet medfører økt risiko for fuktskader og lekkasjer til underliggende konstruksjoner, noe som kan føre til omfattende reparasjonsbehov og redusert levetid for bygget.

Badet må totalrenoveres, inkludert etablering av godkjent tettesjikt og utbedring av skadet gulv, for å sikre at rommet tåler normal bruk etter dagens krav.

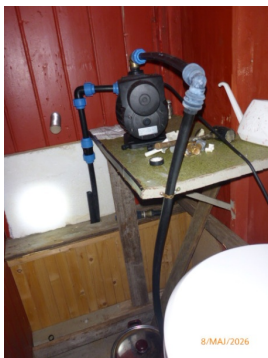
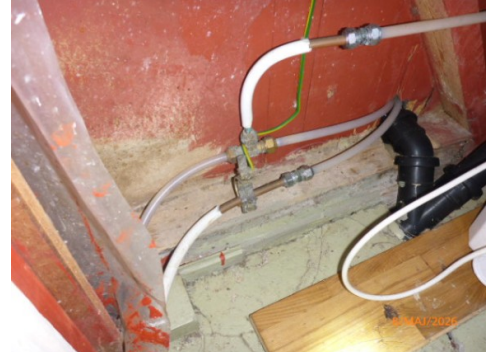
Konsekvensen av å ta anlegget i bruk uten utbedringer og kontroll er økt risiko for lekkasjer, vannskader og driftsproblemer, samt at ufagmessig utførelse kan føre til ytterligere kostnader og skader på bygget.

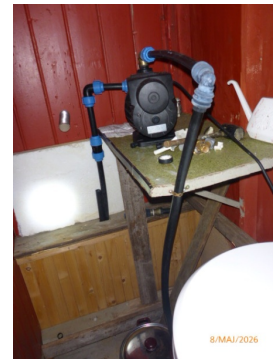
Det er usikkerhet knyttet til tilstanden på pumpen i brønnen, og det kan ikke utelukkes at det foreligger skade.

Konsekvensen av manglende utbedring er at vannforsyningen til bygget ikke fungerer, noe som kan medføre redusert bokomfort og bruksmuligheter, samt økte kostnader ved senere utbedring.

Pumpeanlegget bør undersøkes nærmere av fagperson for å avklare tilstand og eventuelle skader, samt årsak til at funksjonstest ikke er gjennomført.

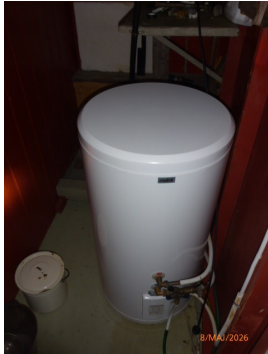
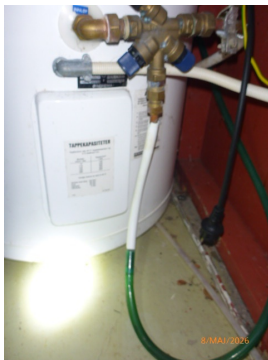
! TG 2 Varmtvannstank

Tiltak og kostnader må påregnes for å sikre at anlegget oppfyller gjeldende forskrifter og for å redusere risiko for vannskader, elektriske feil eller plutselig svikt i varmtvannsforsyningen.

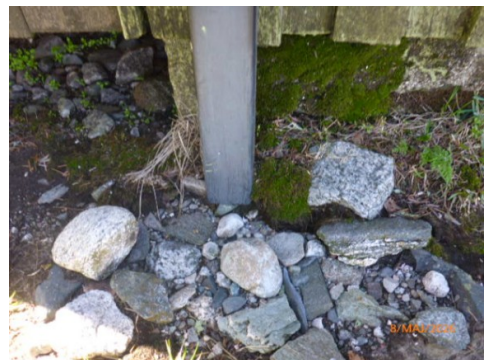
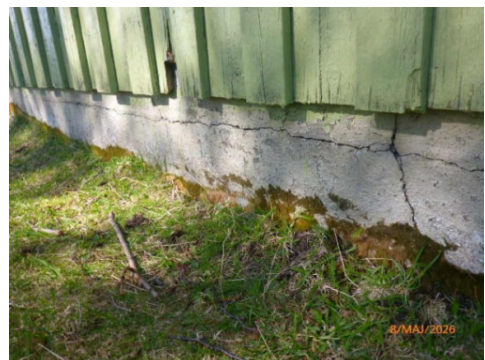
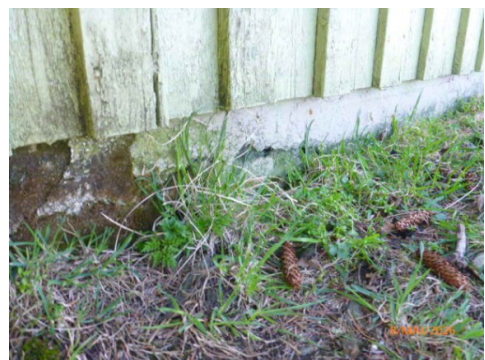
⚠ TG 3 Fuktsikring og drenering

Det er ikke etablert drenering eller fuktsikring ved ringmurer eller støpt dekke. Dette medfører økt risiko for fuktinntrengning og skader på konstruksjonen over tid.

Manglende tiltak kan føre til unødig fuktbelastning av krypkjeller og dekke på grunn, noe som kan gi alvorlige følgeskader.

Det bør etableres drenering rundt bygget samt fuktsikring av ringmurer og støpt dekke for å redusere risikoen for fuktinntrengning og påfølgende skader på konstruksjonen over tid.

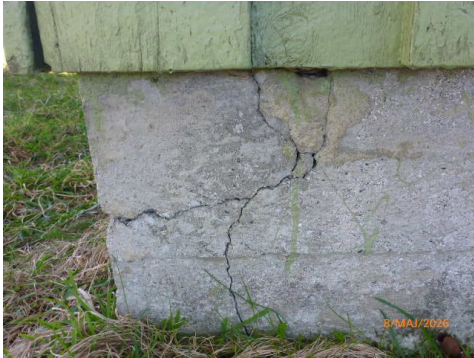
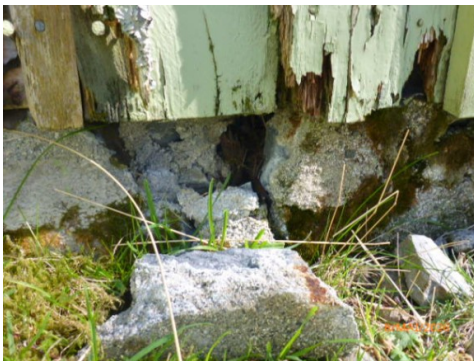
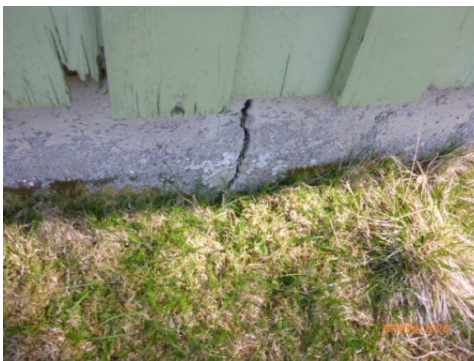
TG 2 Grunnmur og fundamenter

- Grunnmuren har sprekkdannelser.

Det er stedvis skader på murene.

Sprekker og skader i grunnmuren bør utbedres for å hindre videre forringelse av konstruksjonen og redusere risiko for fuktinntrengning, som kan føre til frostsprengning og svekkelse av byggets stabilitet.

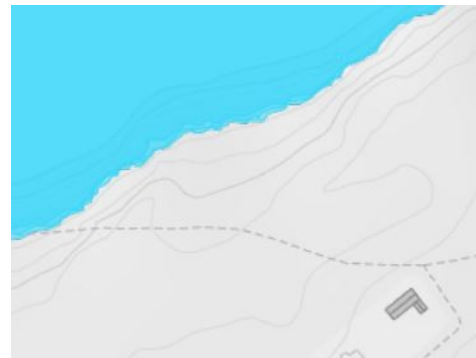
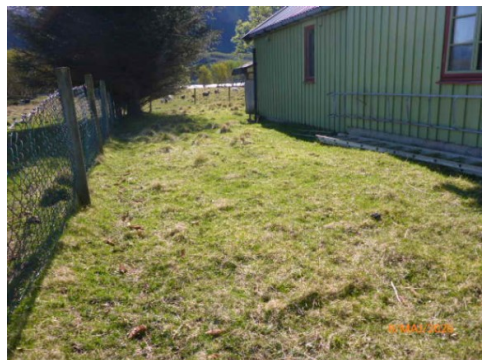
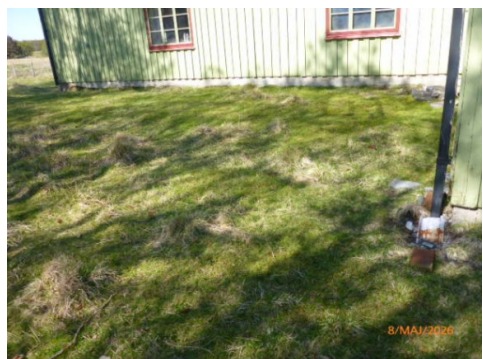
TG 2 Terrengforhold

- Det er påvist dårlig fall eller flatt terreng inn mot grunnmur og dermed muligheter for større vannansamlinger.
- Det er avvik:

Nausttomten ligger i et aktsomhetsområde berørt av stormflo. Det er ikke opparbeidet tilfredsstillende fall på terrenget fra murene. Dette medfører økt fuktbelastning på byggegropen ved manglende bortledning av overflatevann fra nedbør og snø.

Manglende tiltak kan føre til økt fuktbelastning på byggegropen og risiko for fuktskader på konstruksjonen.

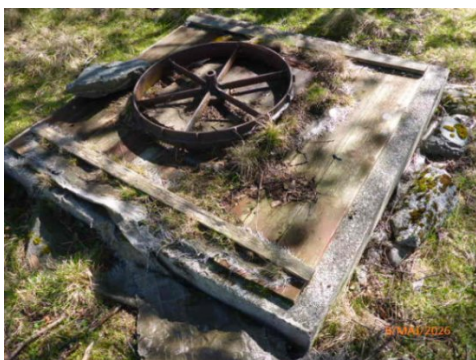
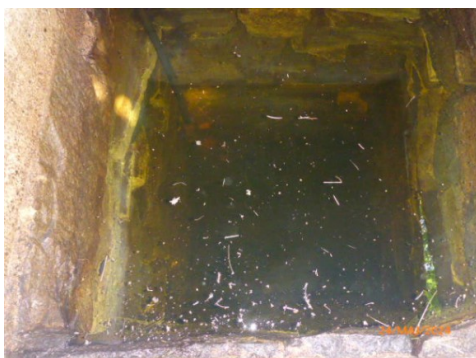
TG 2 Utvendige vann- og avløpsledninger

Manglende dokumentasjon og ukjent tilstand medfører økt risiko for forurensning, driftsstans og kostbare utbedringer.

Det anbefales å kartlegge tilstand og trasé for utvendige avløpsrør for å avdekke eventuelle lekkasjer eller feil, samt hvor avløpsvannet føres.
